## CONTRÔLE D'ÉTANCHÉITÉ ET DE CONFORMITÉ D'UN RÉSERVOIR À MAZOUT

RÉF. 152/2025/119579/C01:1

DATE DU CONTRÔLE 20/10/2025  
 ADRESSE DU CONTRÔLE Chaussée de Nivelles 182 - 1471 LOUPOIGNE (Genappe)

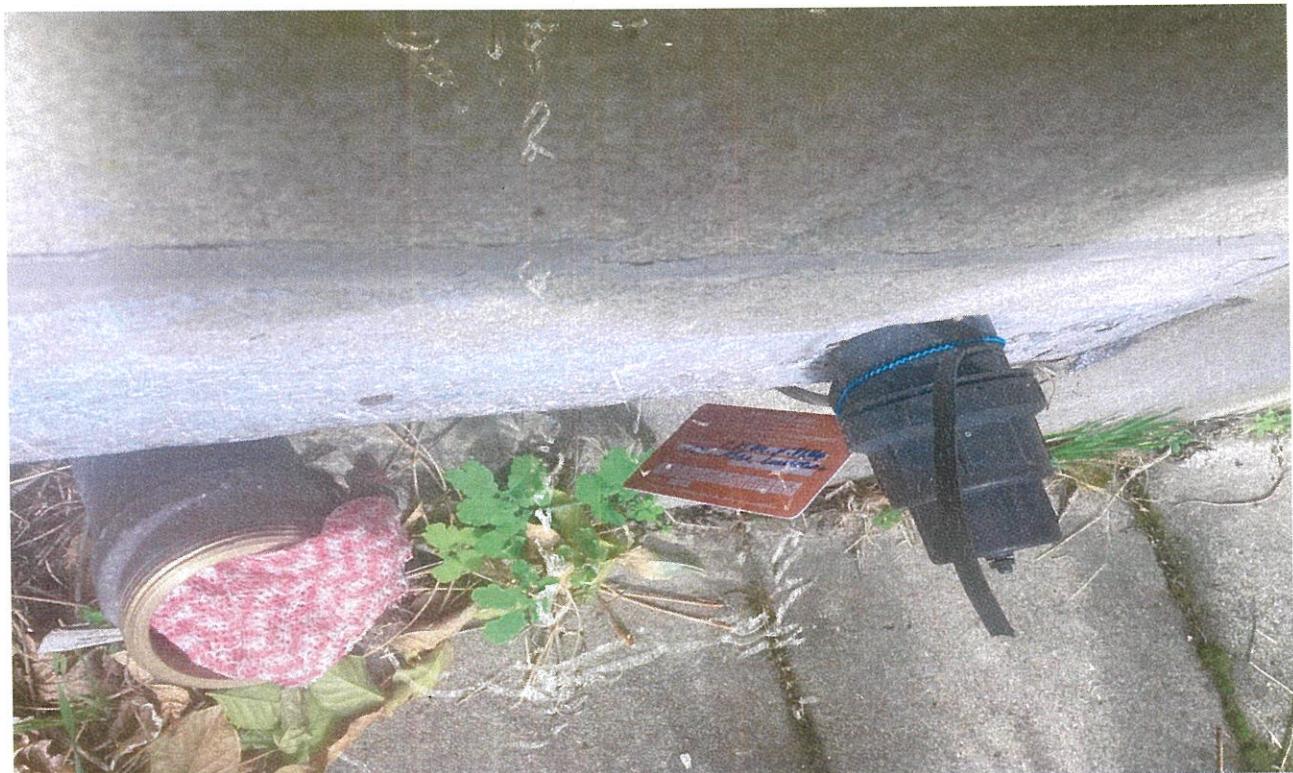
Plaquette apposée sur le réservoir

Une plaquette orange a été fixée et scellée sur la conduite de remplissage du réservoir le jour même du contrôle.
