Nos références: CBC-R20/028.13.

RAPPORT D'INVENTAIRE AMIANTE NON DESTRUCTIF

Salle Le Colombier - Rue du Château – 6140 Fontaine L'Évêque.

Inspection réalisée le 05-03-20

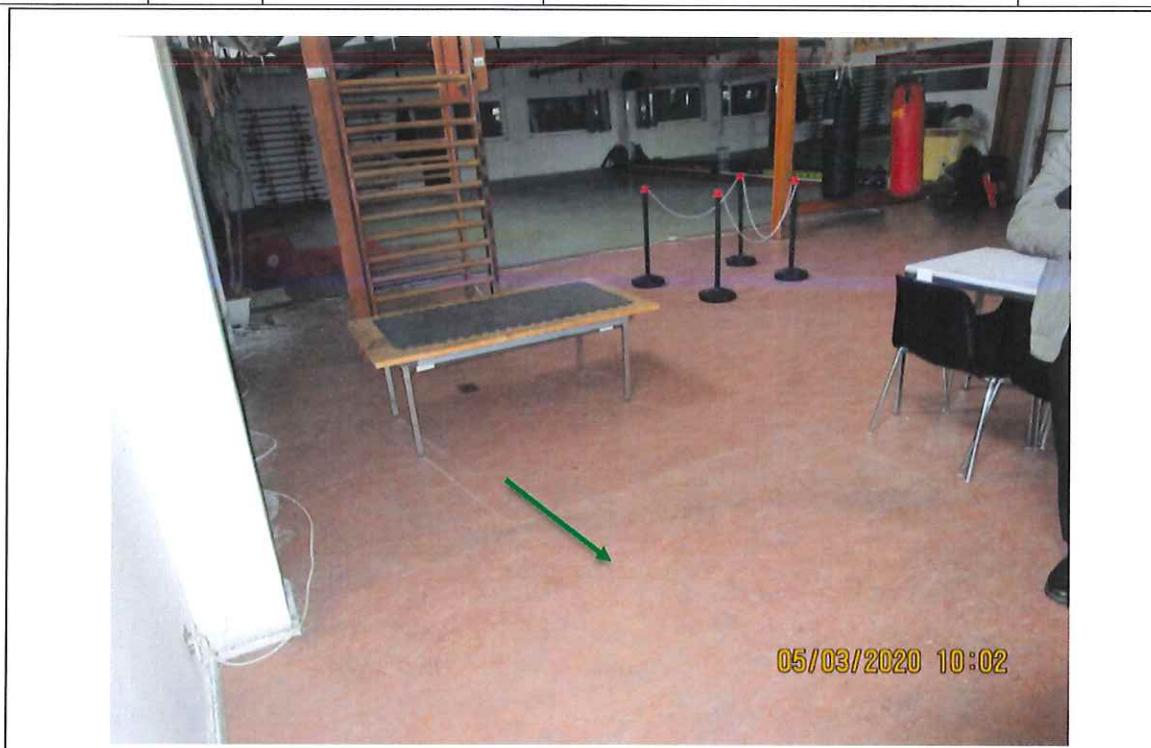
Niveau	Local / Endroit	Matériaux	Amiante
Photo 1	0	Grande salle	Vinyle	NON

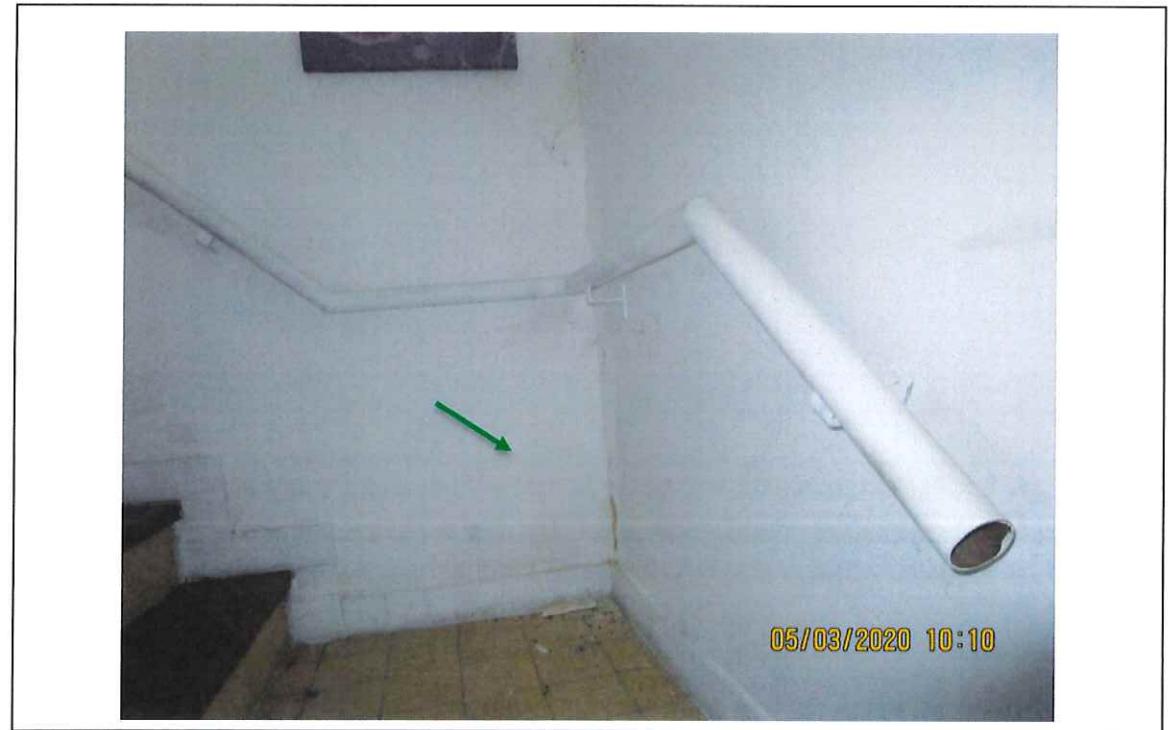
Niveau	Local / Endroit	Matériaux	Amiante
Photo 2	+1	Cage d'escalier	Plafonnage	NON

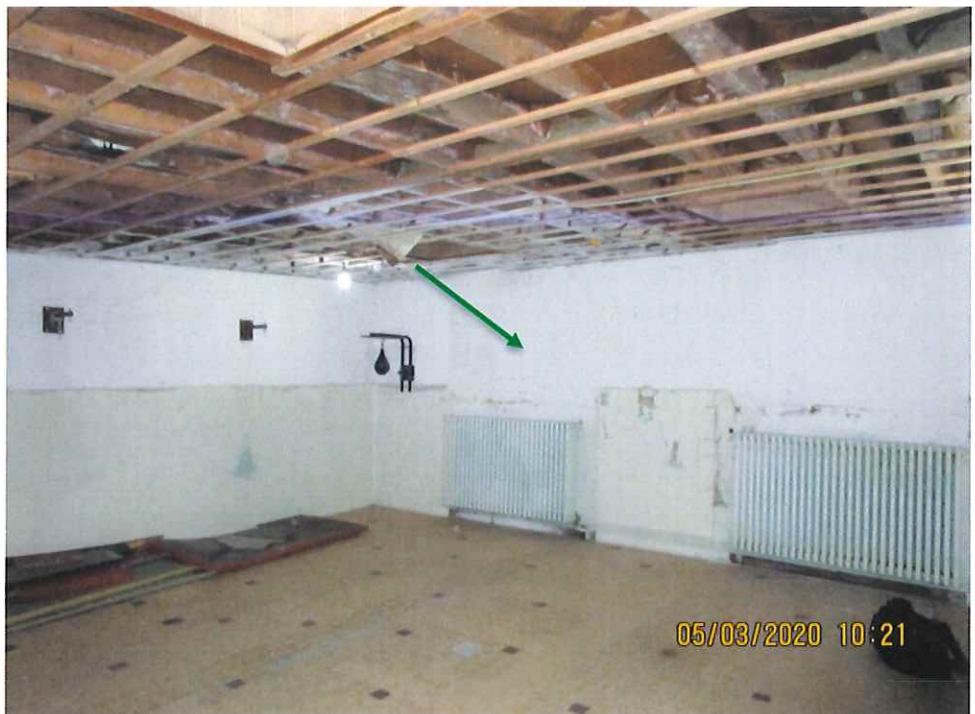
Niveau	Local / Endroit	Matériaux	Amiante
Photo 3	+1	Grande salle étage	Plafonnage	NON

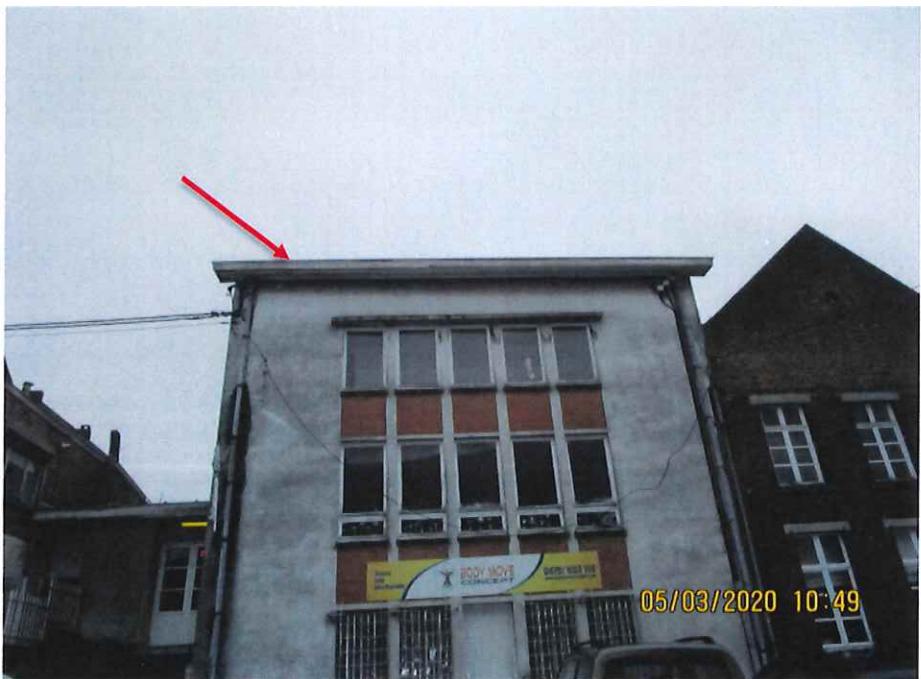
Niveau	Local / Endroit	Matériaux	Amiante
Photo 4	/	Toiture	Ondulés en amiante ciment	Connu comme contenant de l'amiante

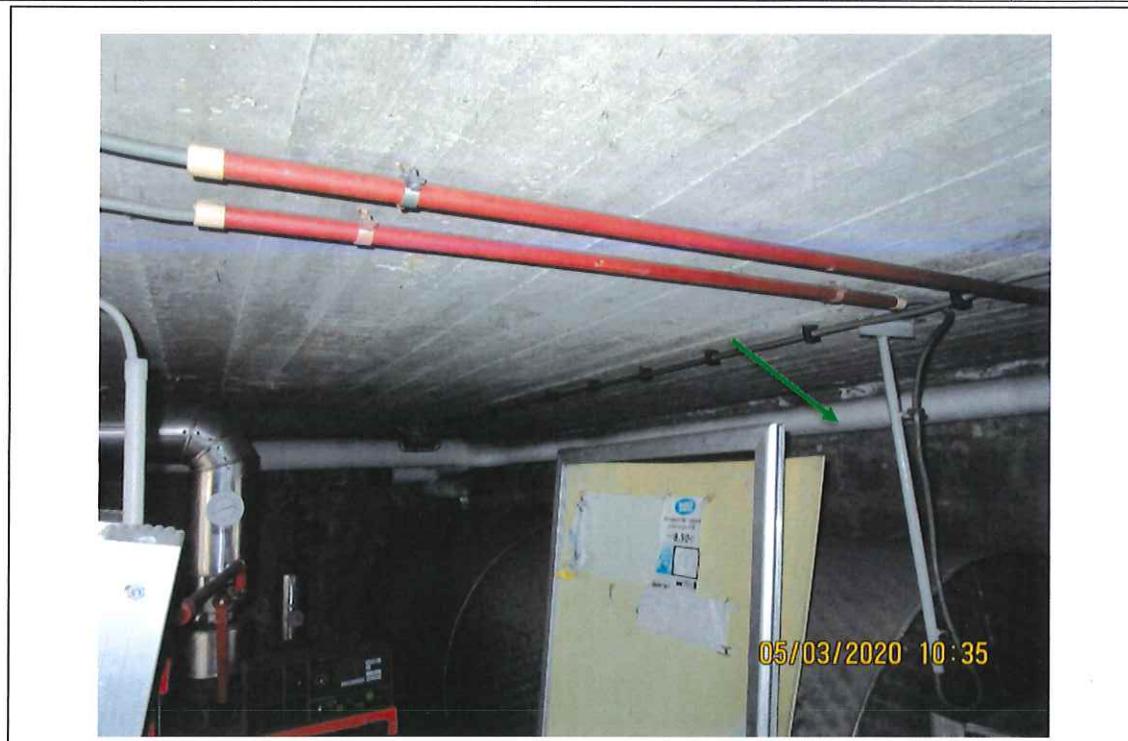
Niveau	Local / Endroit	Matériaux	Amiante
Photo 5	-1	Chaufferie	Calorifuge	NON

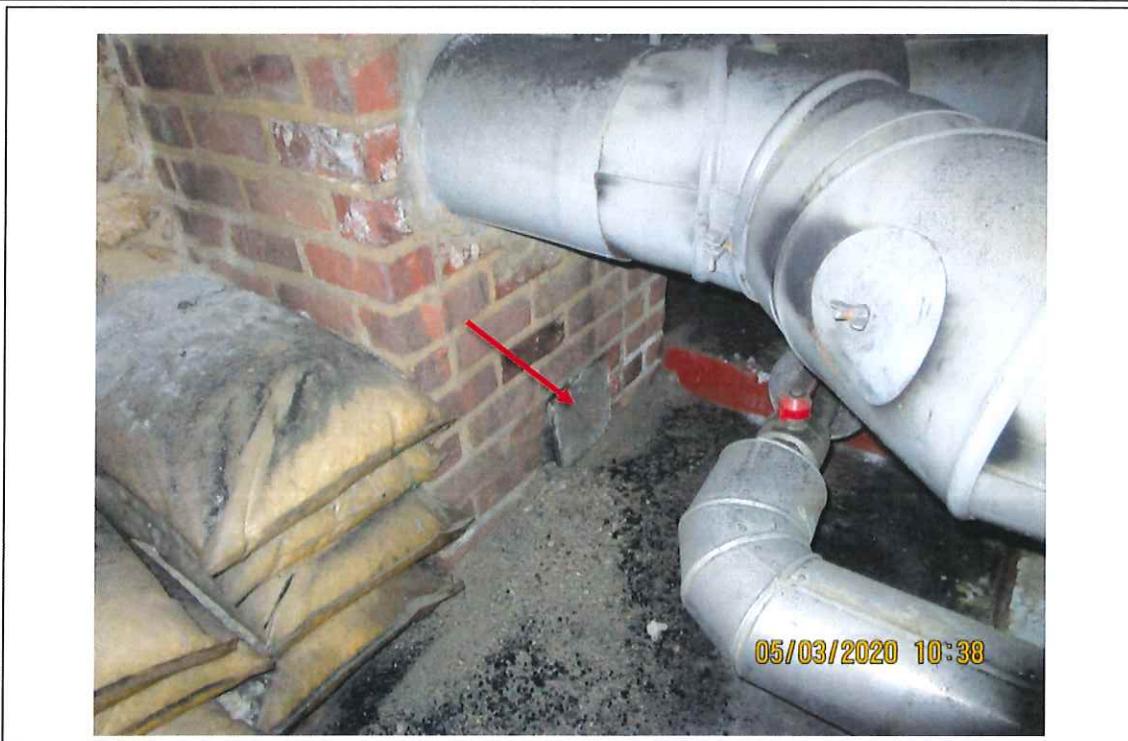
Niveau	Local / Endroit	Matériaux	Amiante
Photo 6	0	Chaufferie	Regard de cheminée en amiante ciment	Connu comme contenant de l'amiante

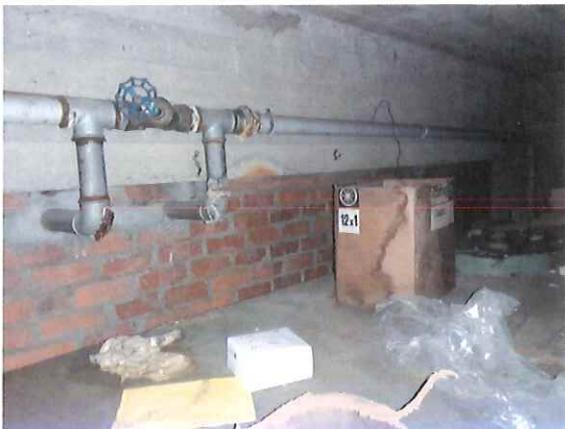
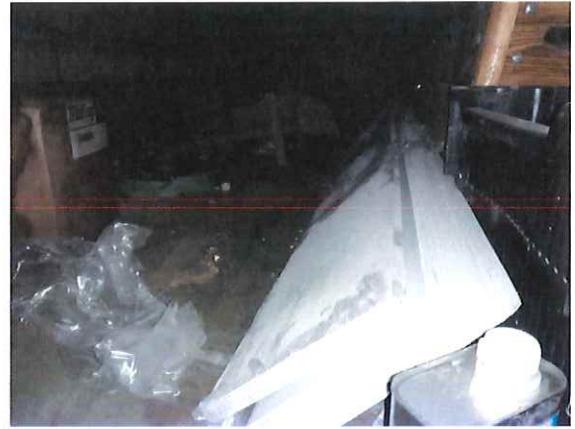
Dans le local et sur la cuve se trouvent des détritus et déchets divers

Tout matériaux et objets inutiles doivent être enlevés de la chaufferie et du local contenant la cuve à mazout.
Une chaufferie n'est pas un fourre-tout ni un dépotoir.

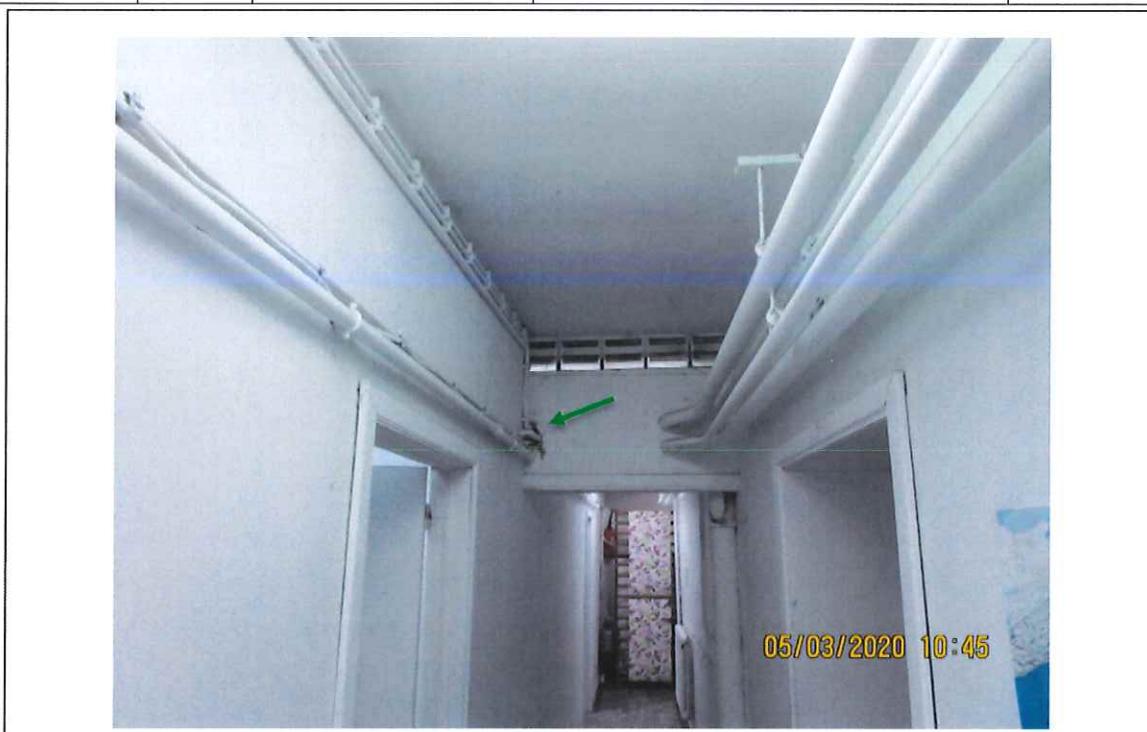
Niveau	Local / Endroit	Matériaux	Amiante
Photo 7	0	Couloir douche	Plafonnage	NON

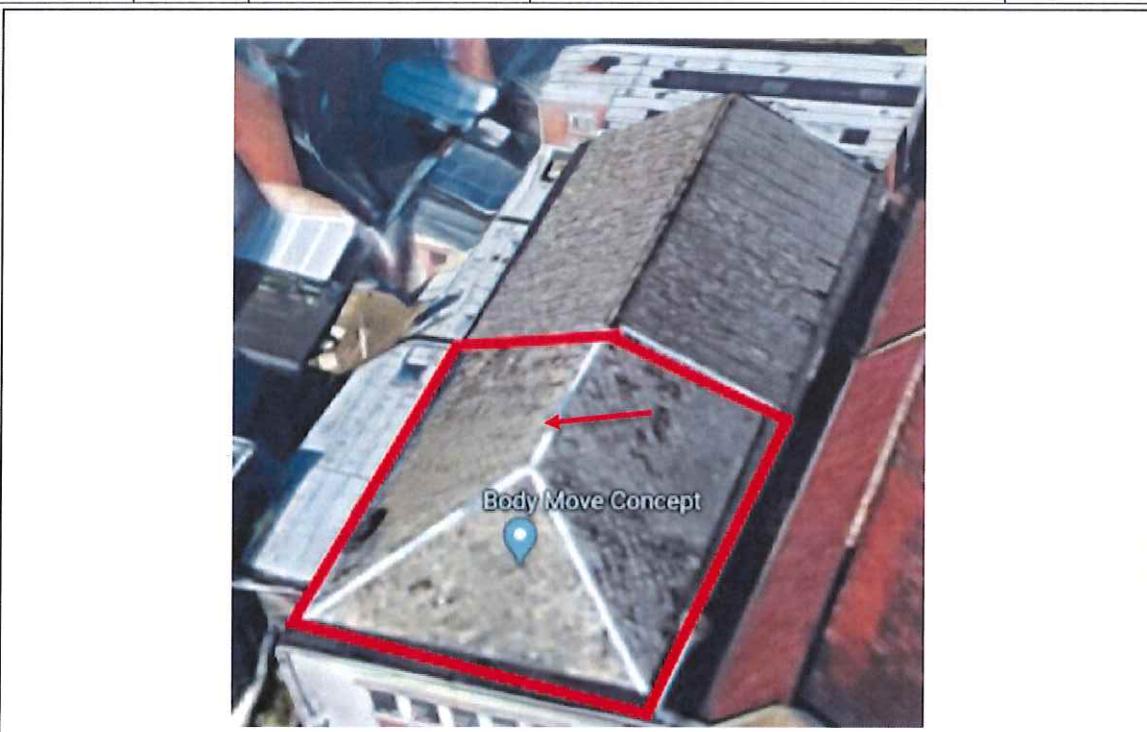
Niveau	Local / Endroit	Matériaux	Amiante
Photo 8	/	Toiture avant	Ardoises en amiante ciment	Connu comme contenant de l'amiante

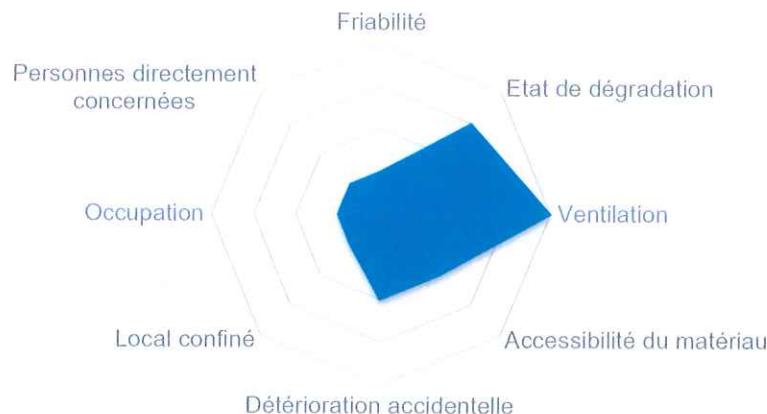
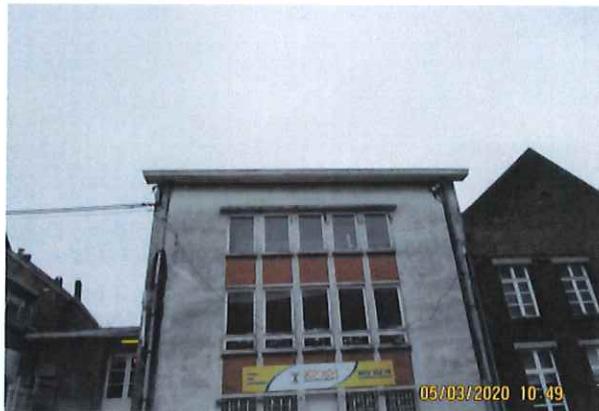
FICHE	Niveau	Local / Endroit	Matériaux	Présence amiante
1	/	Toiture	Ondulés en amiante ciment	Connu comme contenant de l'amiante

Activité pouvant donner lieu à une exposition à l'amiante				
<input checked="" type="checkbox"/>	Travaux en toiture		<input type="checkbox"/>	/
<input type="checkbox"/>	/		<input type="checkbox"/>	/
NOTRE CONSEIL				
<input checked="" type="checkbox"/>	Contrôle annuel de l'état du matériau		<input type="checkbox"/>	/
<input checked="" type="checkbox"/>	Ne pas démousser à haute pression		<input type="checkbox"/>	/

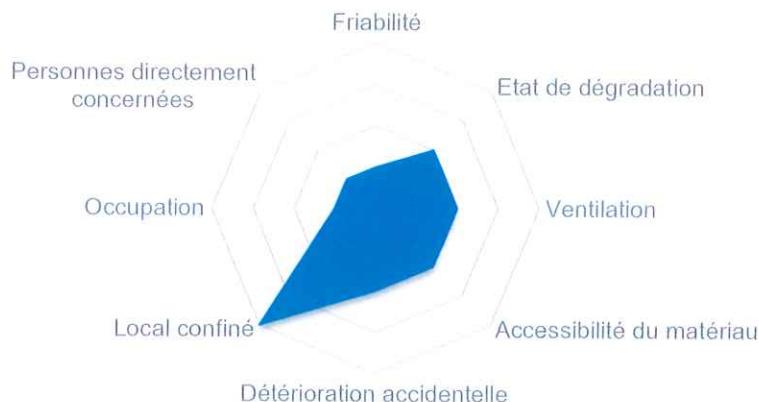
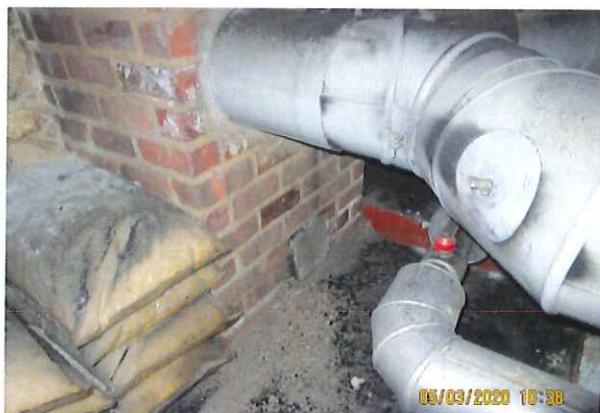
FICHE	Niveau	Local / Endroit	Matériaux	Présence amiante
2	-1	Chaufferie	Regard de cheminée en amiante ciment	Connu comme contenant de l'amiante

Activité pouvant donner lieu à une exposition à l'amiante				
<input checked="" type="checkbox"/>	Ramonage		<input type="checkbox"/>	/
<input type="checkbox"/>	/		<input type="checkbox"/>	/
CONSEIL				
<input checked="" type="checkbox"/>	Contrôle annuel de l'état du matériau		<input type="checkbox"/>	/
<input type="checkbox"/>	/		<input type="checkbox"/>	/

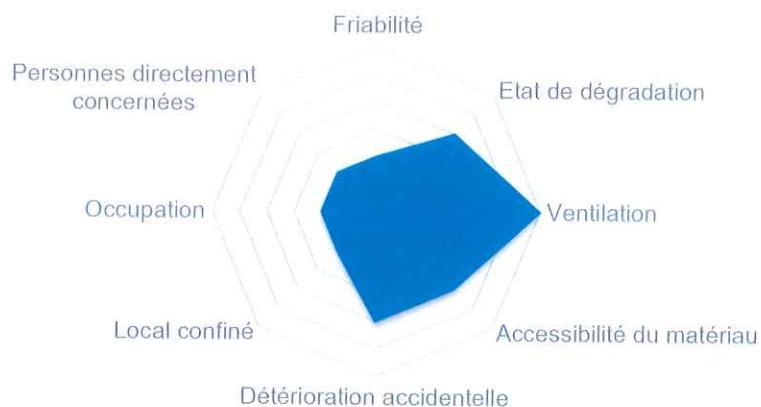
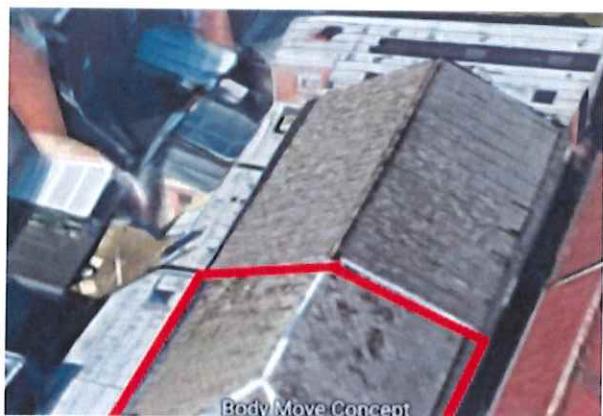
FICHE	Niveau	Local / Endroit	Matériaux	Présence amiante
3	/	Toiture avant	Ardoises en amiante ciment	Connu comme contenant de l'amiante

Activité pouvant donner lieu à une exposition à l'amiante				
<input checked="" type="checkbox"/>	Travaux en toiture		<input type="checkbox"/>	/
<input type="checkbox"/>	/		<input type="checkbox"/>	/
CONSEIL				
<input checked="" type="checkbox"/>	Contrôle annuel de l'état du matériau		<input type="checkbox"/>	/
<input checked="" type="checkbox"/>	Ne pas démousser à haute pression		<input type="checkbox"/>	/
