Nos références : CBC-R24/615.

RAPPORT D'INVENTAIRE AMIANTE NON DESTRUCTIF

Adresse : Rue de Lilas 6 - 7870 Montignies-lez-Lens

Inspection réalisée le 12/06/2024.

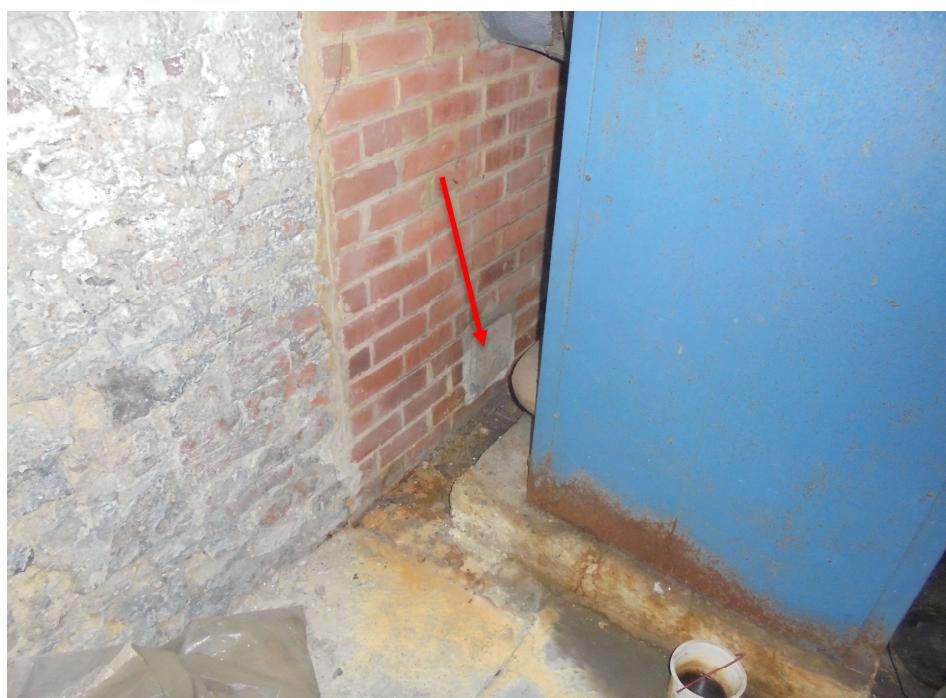
Bâtiment	Niveau	Local / Endroit	Matériaux	Amiante
Photo 1	Cure	-1	Chaufferie	Registre de cheminée en amiante ciment	Connu comme contenant de l'amiante

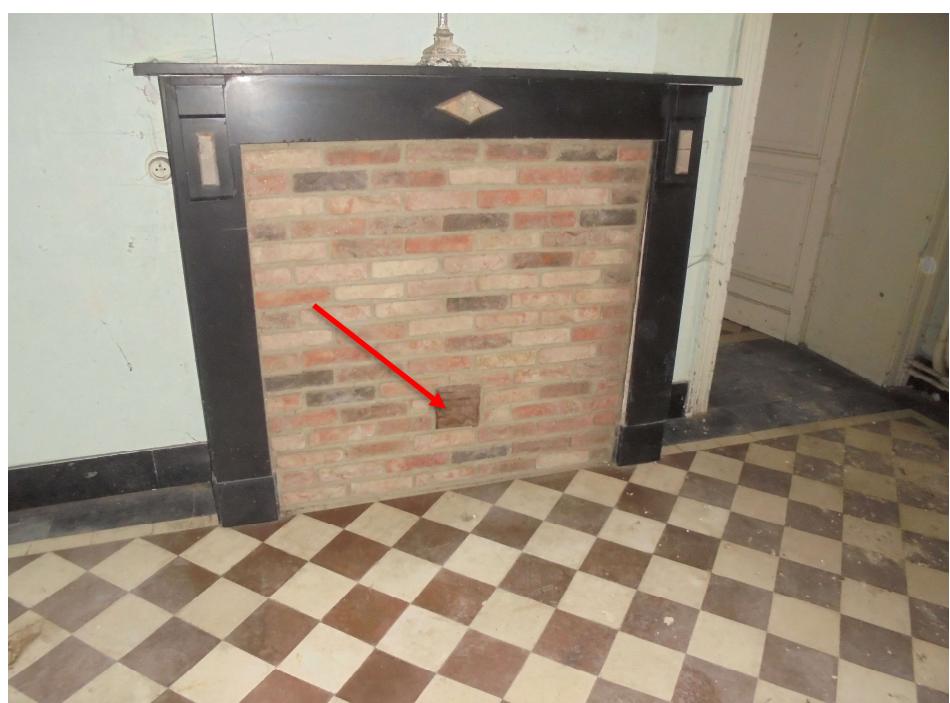
Bâtiment	Niveau	Local / Endroit	Matériaux	Amiante
Photo 2	Cure	0	Cuisine	Registre de cheminée en amiante ciment	Connu comme contenant de l'amiante

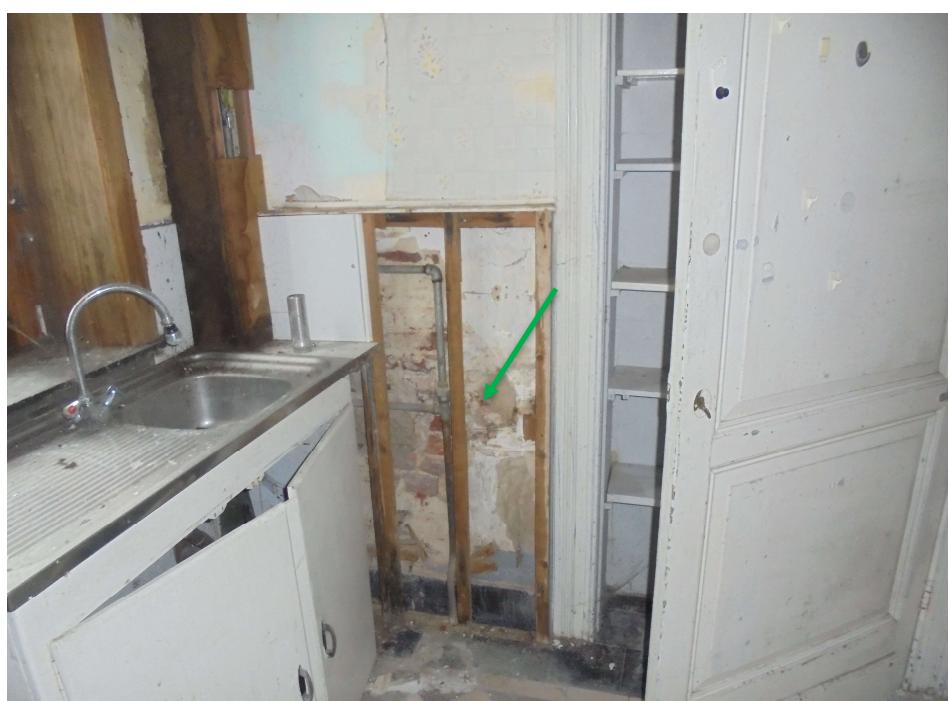
Bâtiment	Niveau	Local / Endroit	Matériaux	Amiante
Photo 3	Cure	0	Cuisine	Plafonnage	NON

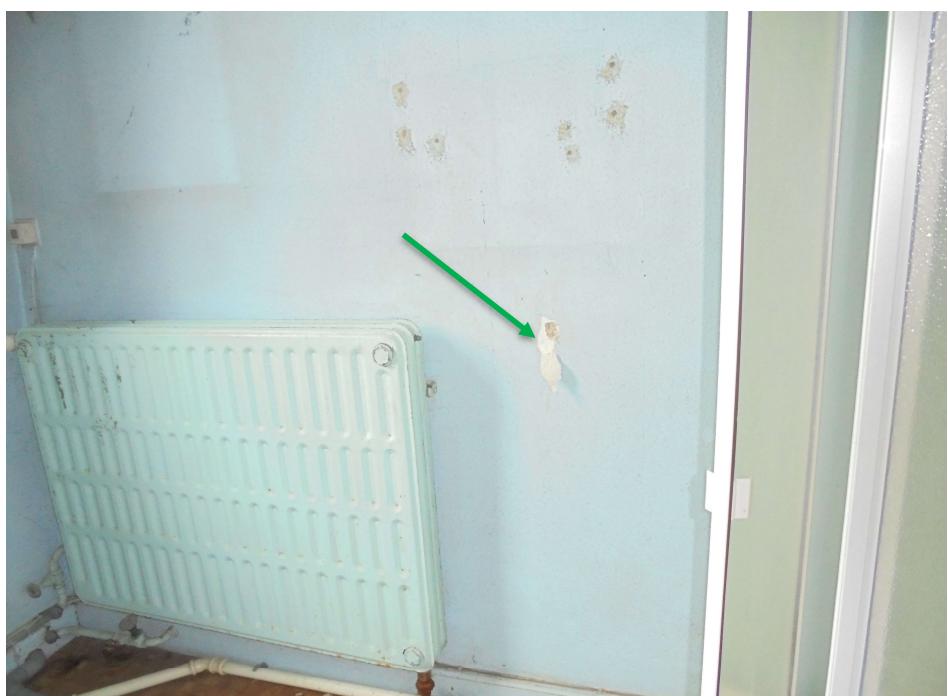
Bâtiment	Niveau	Local / Endroit	Matériaux	Amiante
Photo 4	Cure	+1	Salle de bain	Plafonnage	NON

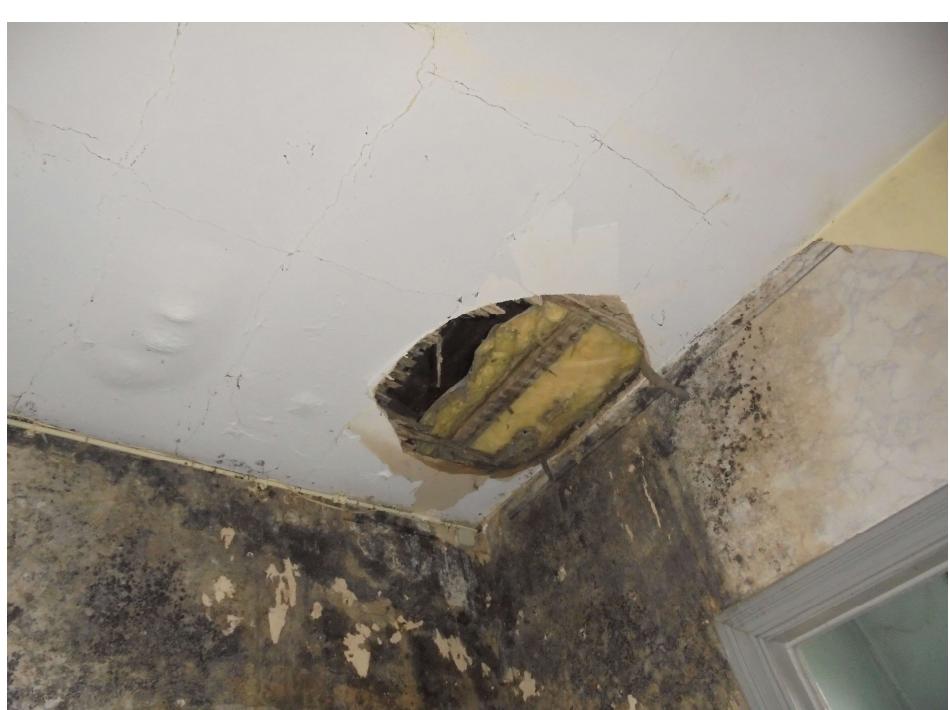
Bâtiment	Niveau	Local / Endroit	Raison
Photo 5	Cure	+2	Combles	Trop dangereux

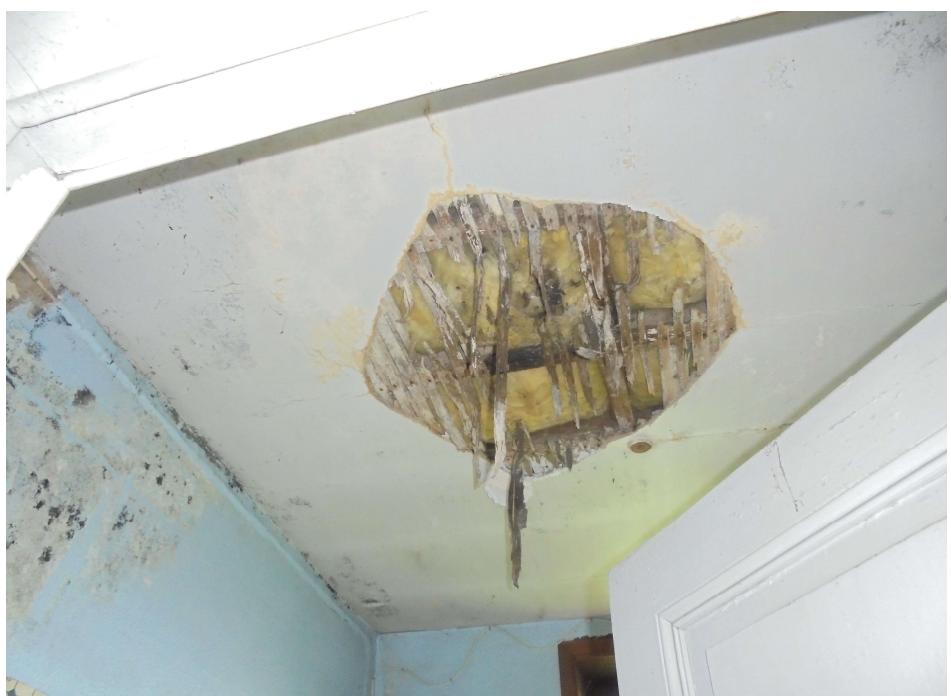
Bâtiment	Niveau	Local / Endroit	Raison
Photo 6	Cure	+2	Combles	Trop dangereux

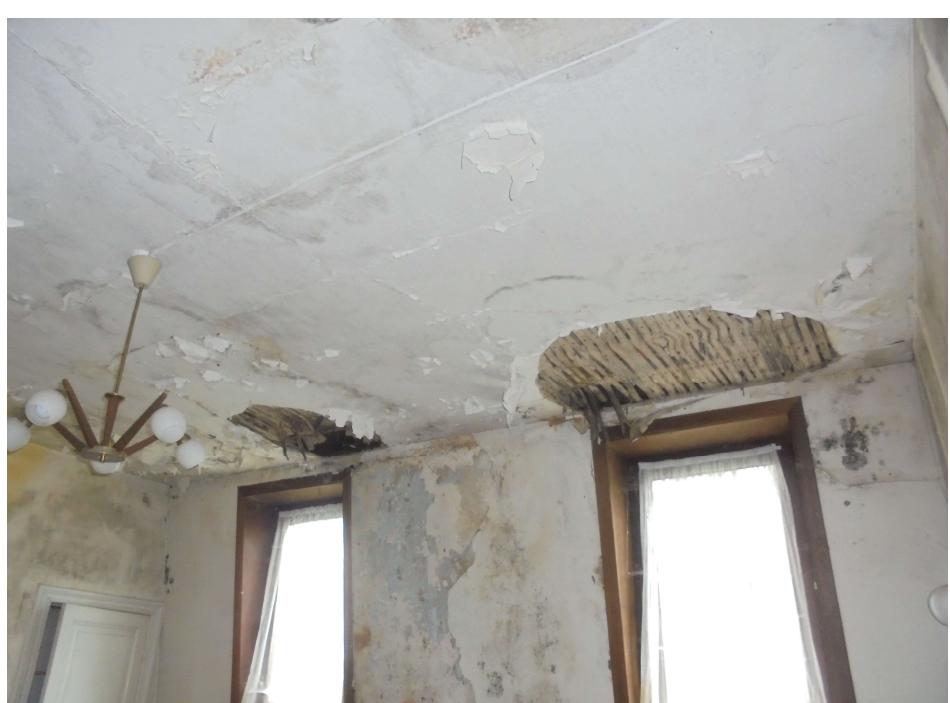
Bâtiment	Niveau	Local / Endroit	Raison
Photo 7	Cure	+2	Combles	Trop dangereux

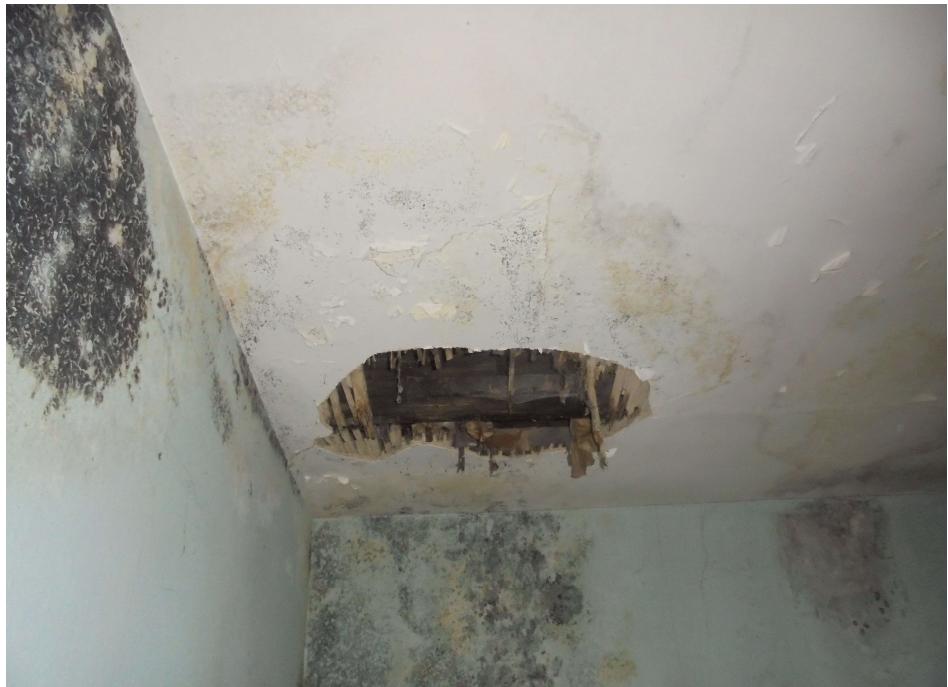
Bâtiment	Niveau	Local / Endroit	Raison
Photo 8	Cure	+2	Combles	Trop dangereux

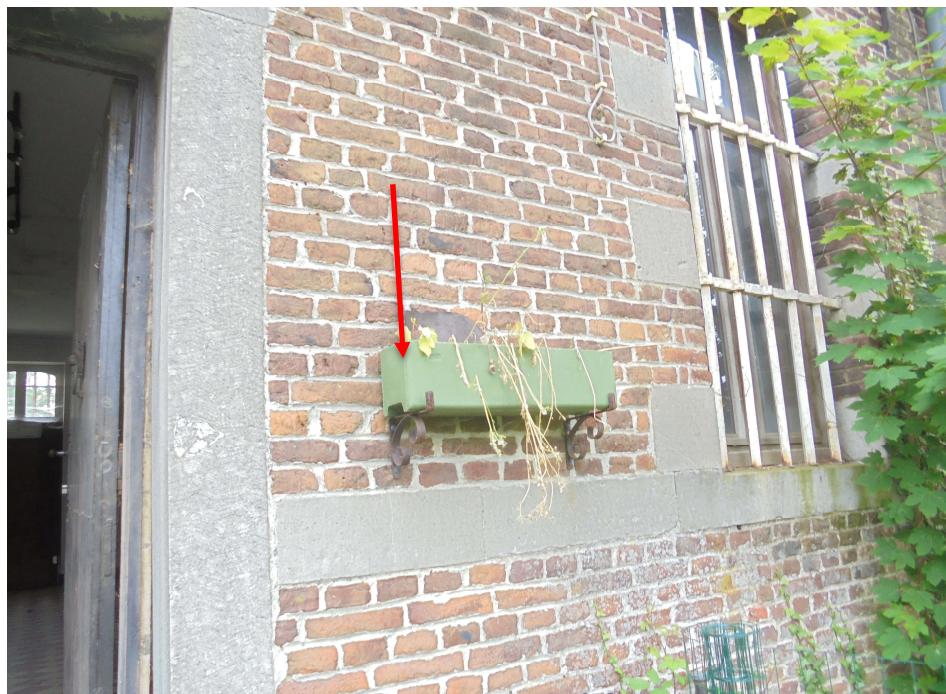
Bâtiment	Niveau	Local / Endroit	Matériaux	Amiante
Photo 9	Cure	/	Façade	Jardinière en amiante ciment	Connu comme contenant de l'amiante

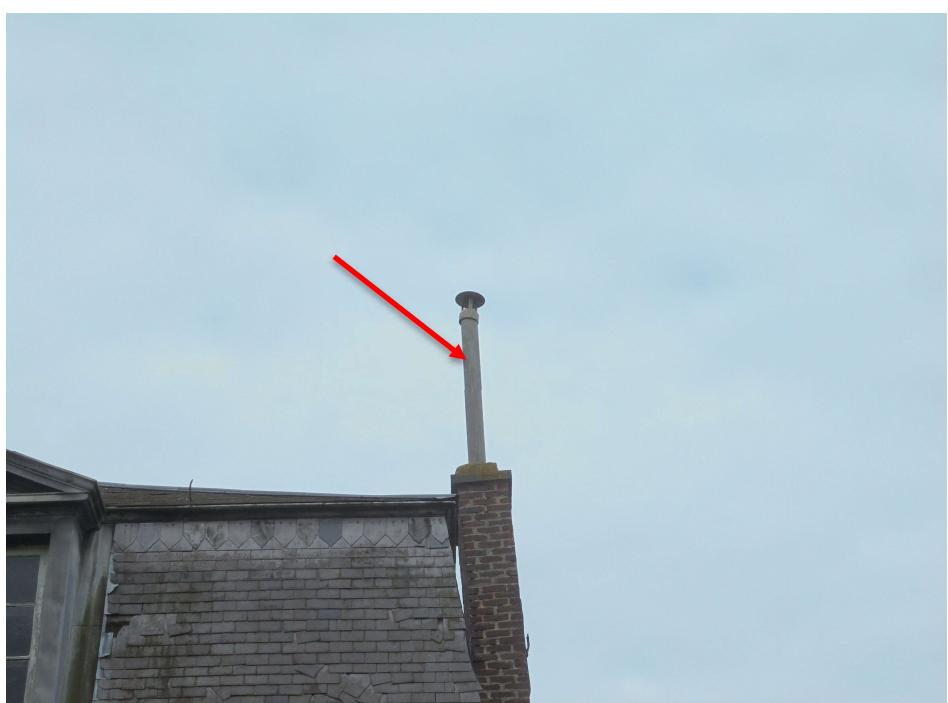
Bâtiment	Niveau	Local / Endroit	Matériaux	Amiante
Photo 10	Cure	/	Toiture	Conduit en amiante ciment	Connu comme contenant de l'amiante

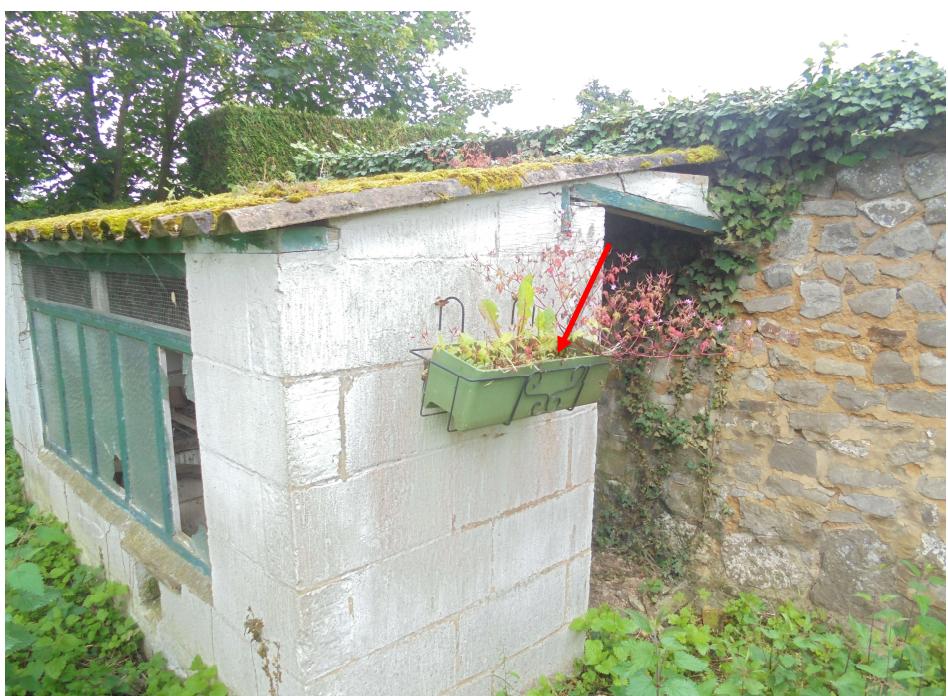
Bâtiment	Niveau	Local / Endroit	Matériaux	Amiante
Photo 11	Remise 1	/	Façade	Jardinière en amiante ciment	Connu comme contenant de l'amiante

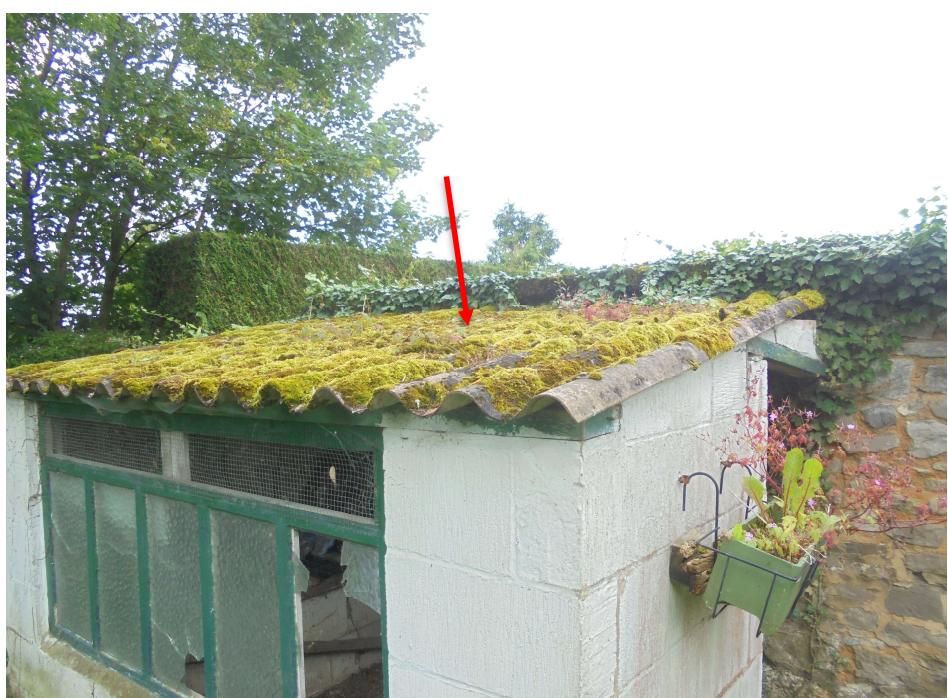
Bâtiment	Niveau	Local / Endroit	Matériaux	Amiante
Photo 12	Remise 1	/	Toiture	Ondulés en amiante ciment	Connu comme contenant de l'amiante

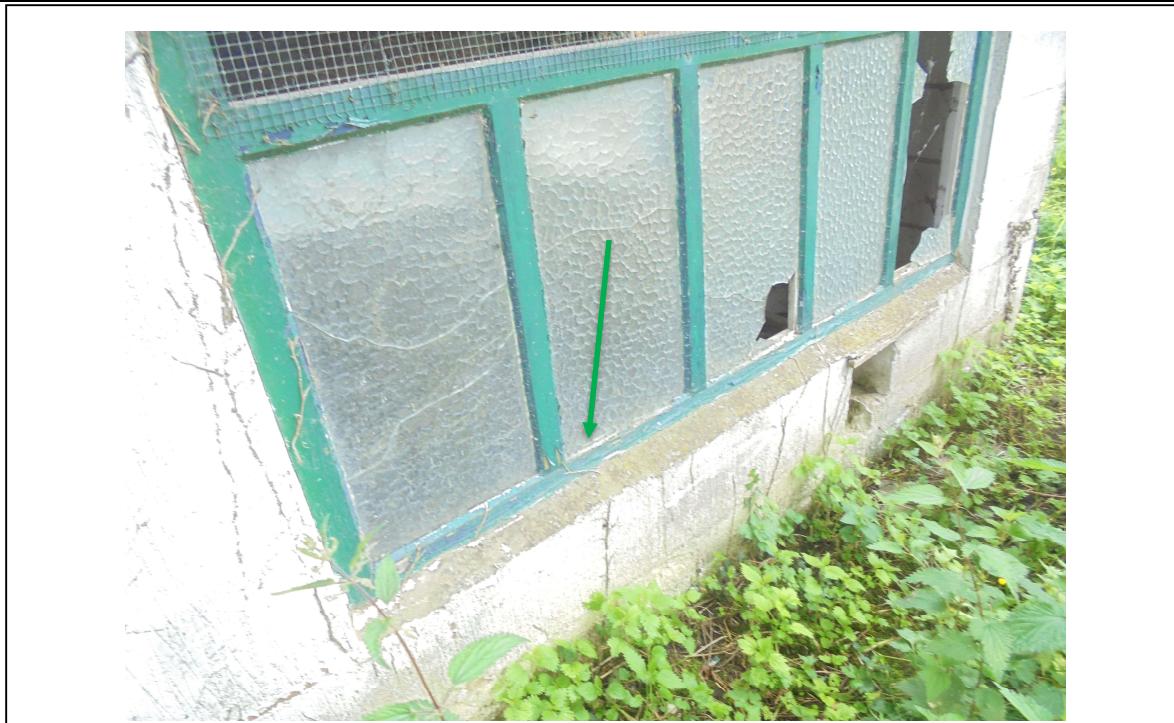
Bâtiment	Niveau	Local / Endroit	Matériaux	Amianté
Photo 13	Remise 1	/	Façade	Mastic de vitrage	NON

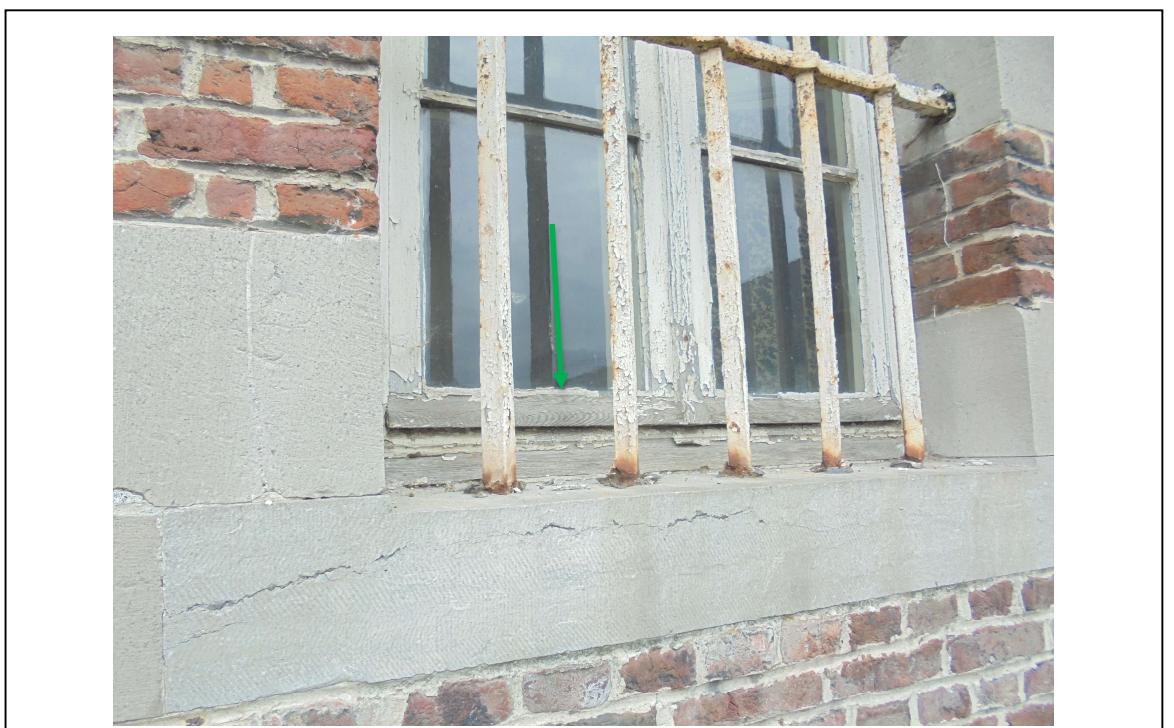
Bâtiment	Niveau	Local / Endroit	Matériaux	Amianté
Photo 14	Cure	/	Façade	Mastic de vitrage	NON

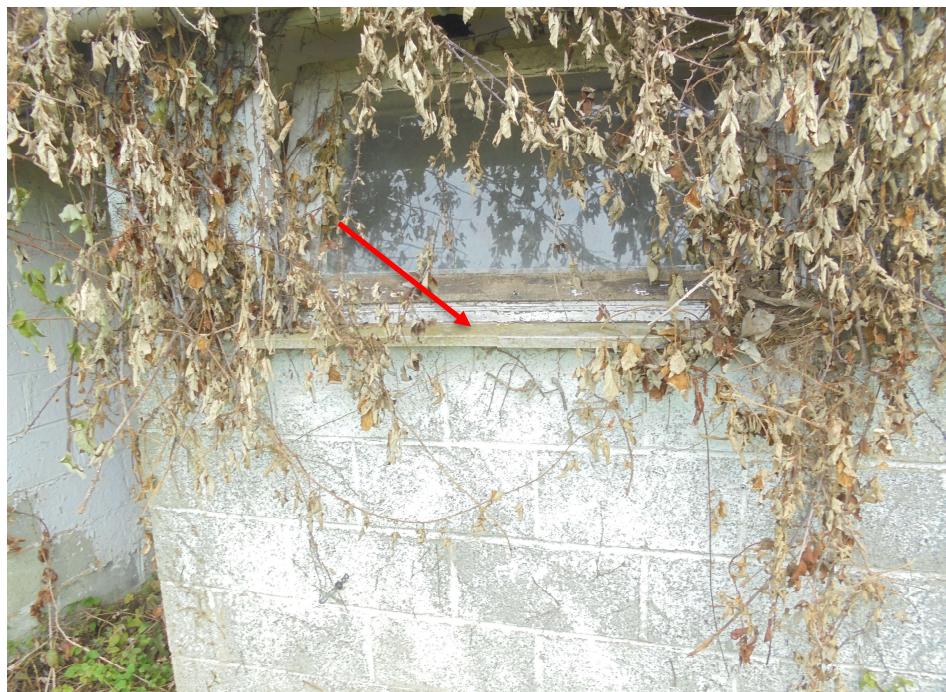
Bâtiment	Niveau	Local / Endroit	Matériaux	Amiante
Photo 15	Remise 2	/	Façade	Tablette de fenêtre en Massal	Connu comme contenant de l'amiante

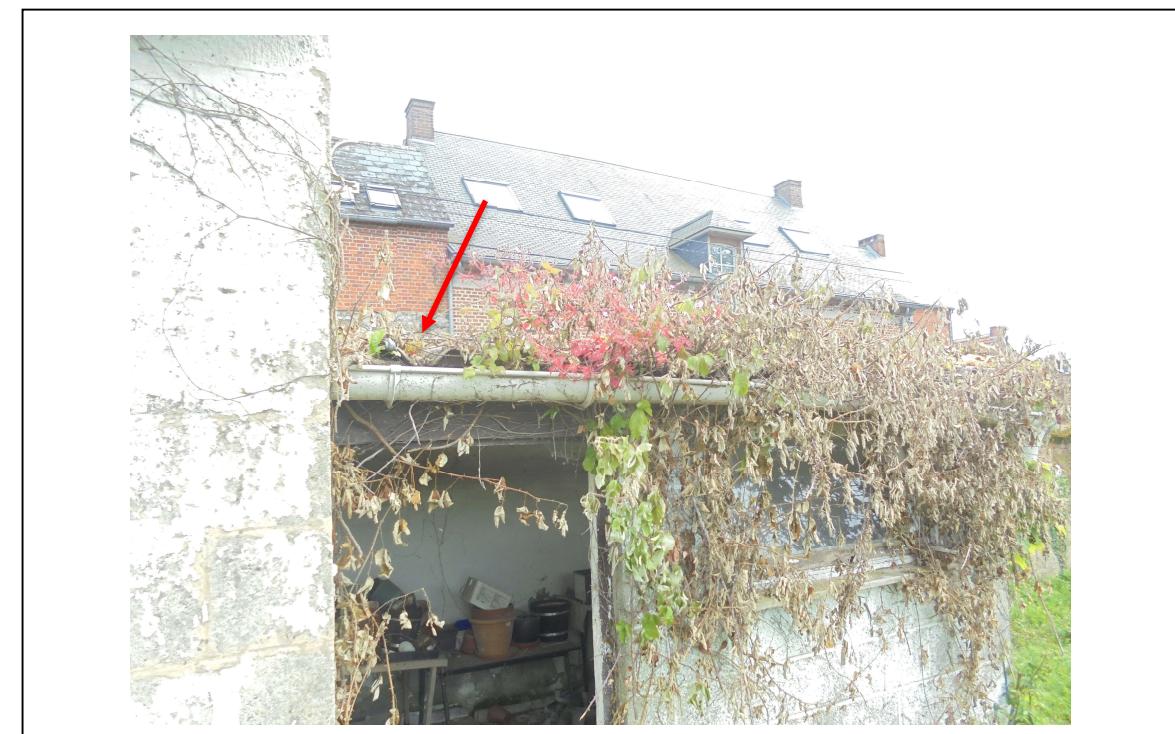
Bâtiment	Niveau	Local / Endroit	Matériaux	Amiante
Photo 16	Remise 2	/	Toiture	Ondulés en amiante ciment	Connu comme contenant de l'amiante

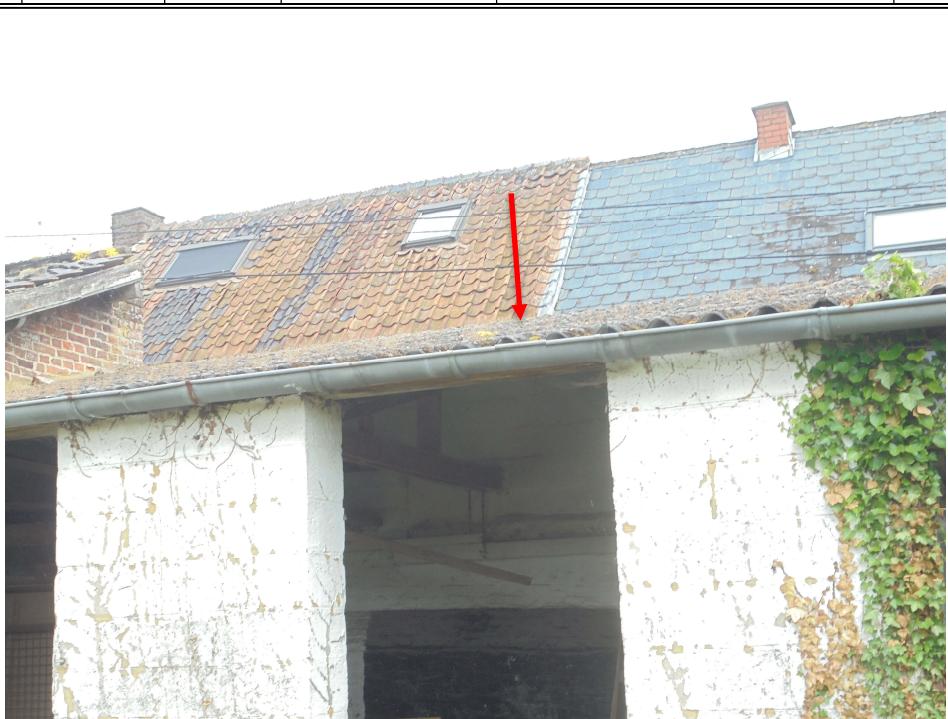
Bâtiment	Niveau	Local / Endroit	Matériaux	Amiante
Photo 17	Remise 3	/	Toiture	Ondulés en amiante ciment	Connu comme contenant de l'amiante

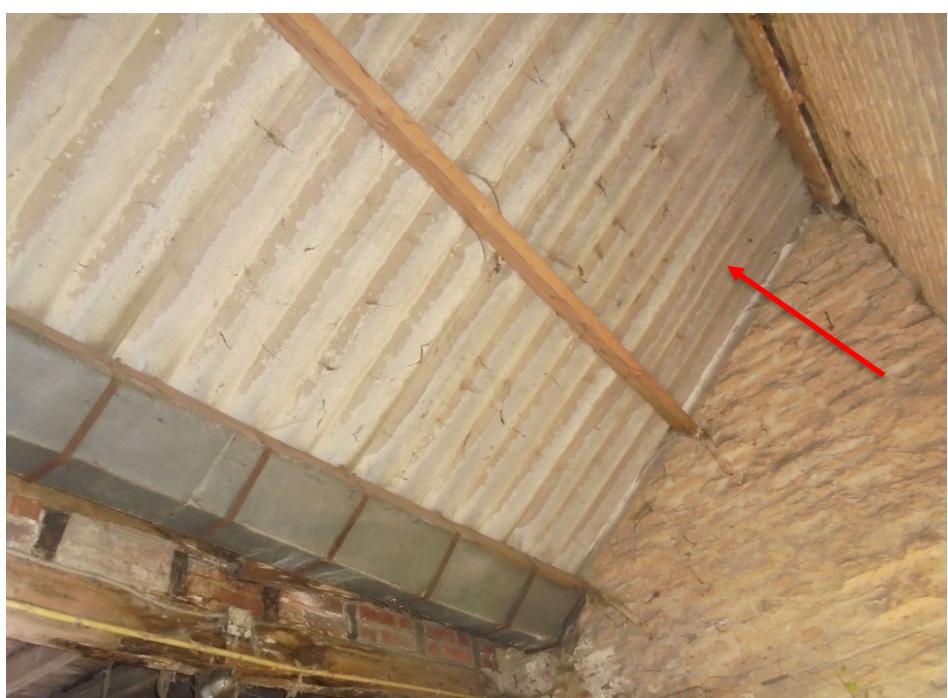
Bâtiment	Niveau	Local / Endroit	Matériaux	Amiante
Photo 18	Garage	/	Toiture	Ondulés en amiante ciment	Connu comme contenant de l'amiante

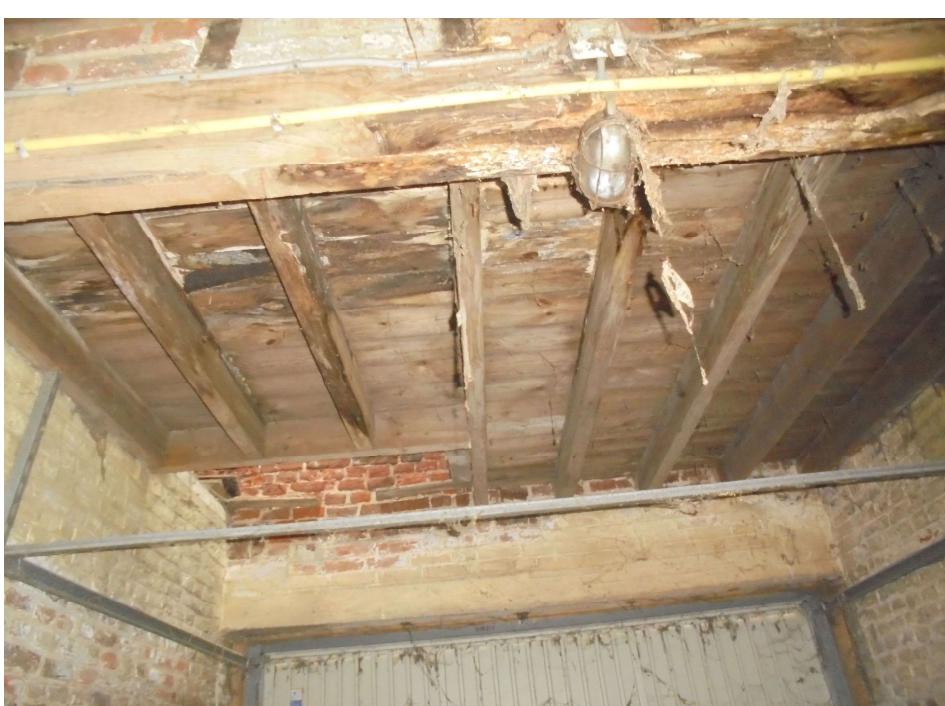
Bâtiment	Niveau	Local / Endroit	Raison
Photo 19	Garage	+1	Combles	Planché pourri

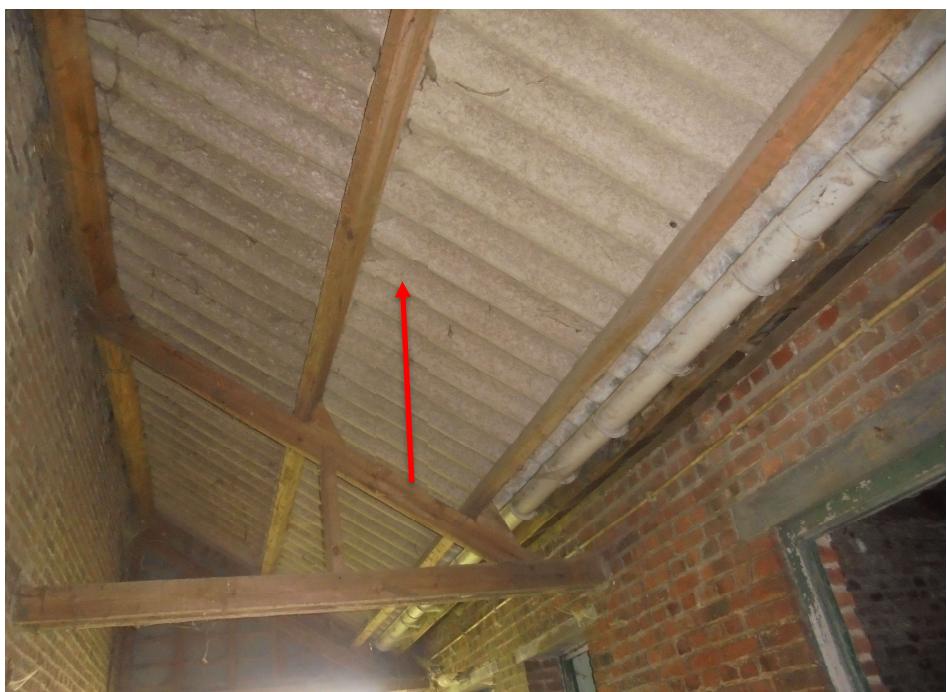
Bâtiment	Niveau	Local / Endroit	Matériaux	Amiante
Photo 20	Carport	/	Toiture	Ondulés en amiante ciment	Connu comme contenant de l'amiante

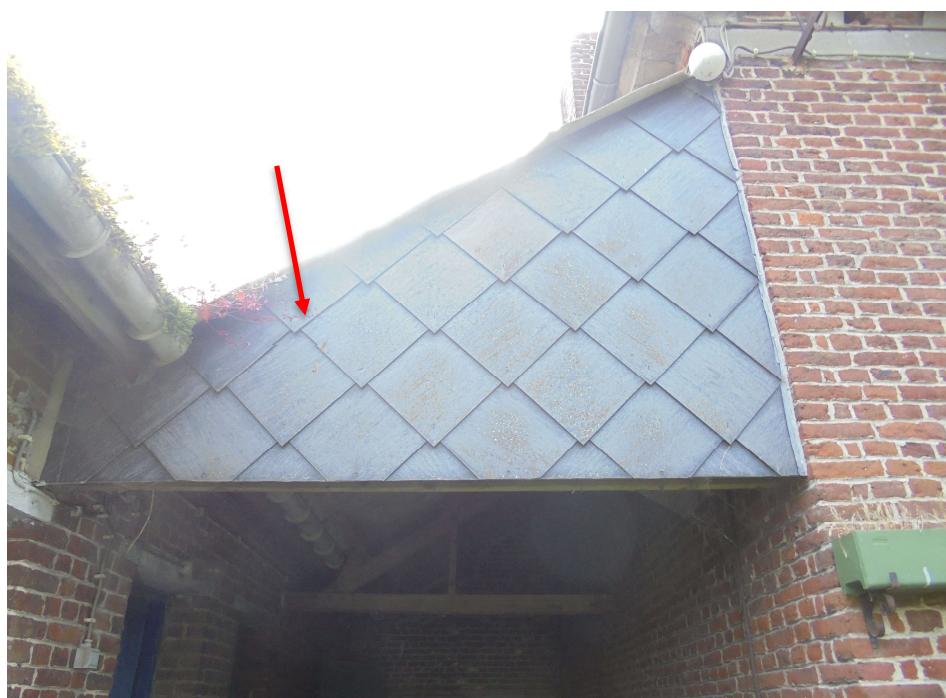
Bâtiment	Niveau	Local / Endroit	Matériaux	Amiante
Photo 21	Carport	/	Façade	Ardoises de bardage en amiante ciment	Connu comme contenant de l'amiante

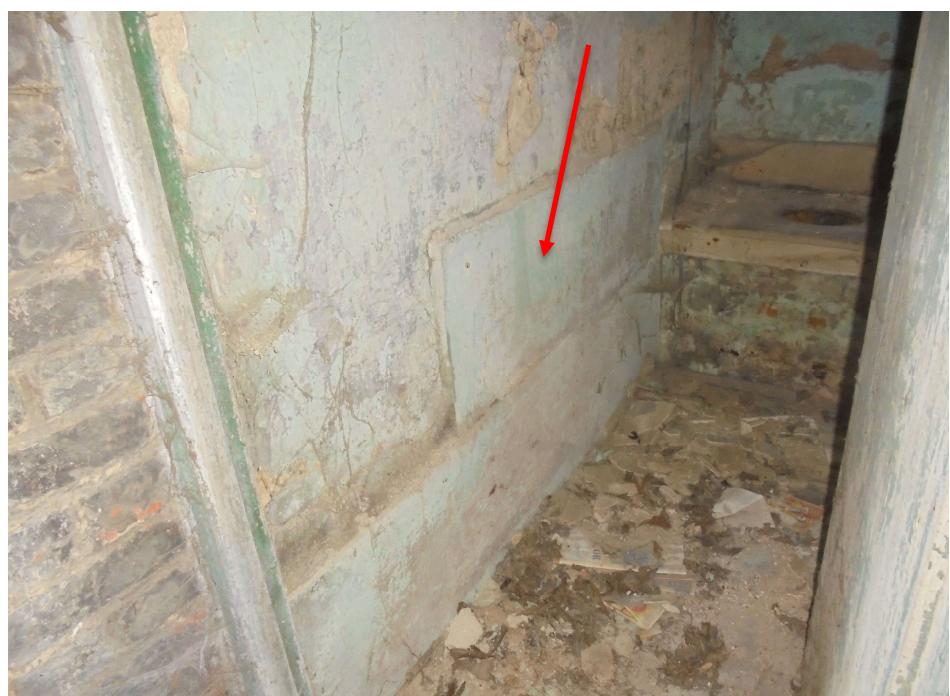
Bâtiment	Niveau	Local / Endroit	Matériaux	Amiante
Photo 22	WC extérieur	0	WC	Panneaux en amiante ciment	Connu comme contenant de l'amiante

WC extérieur	0	WC	Panneaux en amiante ciment	/	22	7	± 3,5 m ²	Connu comme contenant de l'amiante (*)	Non	Contrôle annuel
Remise carport	0	Remise	Registre de cheminée en amiante ciment	/	23	1	1 pièce	Connu comme contenant de l'amiante (*)	Non	Contrôle annuel
Remise carport	0	Façade	Jardinière en amiante ciment	/	24	2	1 pièce	Connu comme contenant de l'amiante (*)	Non	Enlèvement

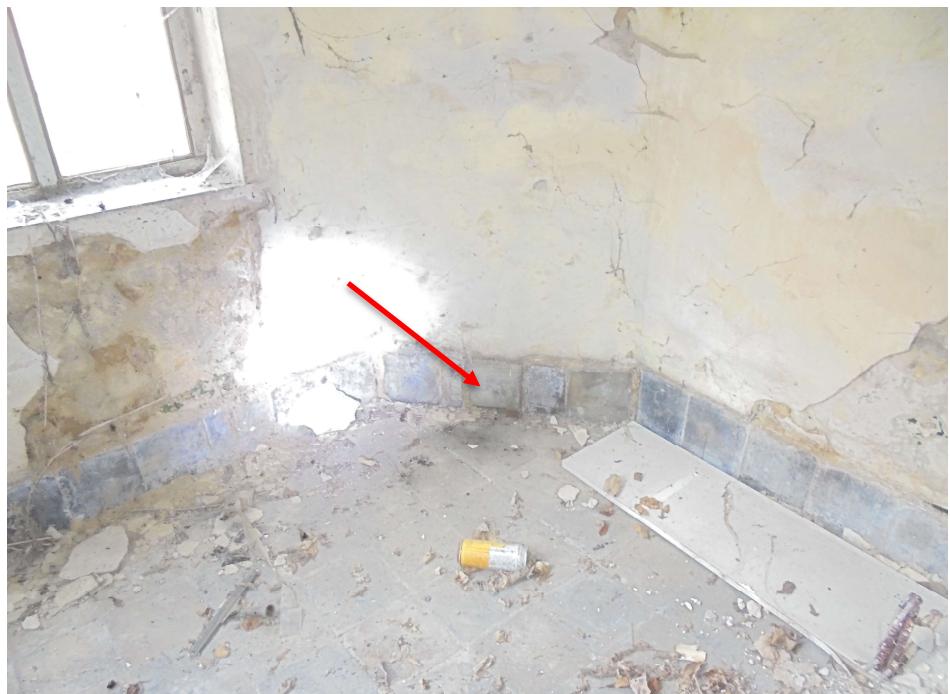
Bâtiment	Niveau	Local / Endroit	Matériaux	Amiante
Photo 23	Remise carport	0	Remise	Registre de cheminée en amiante ciment	Connu comme contenant de l'amiante

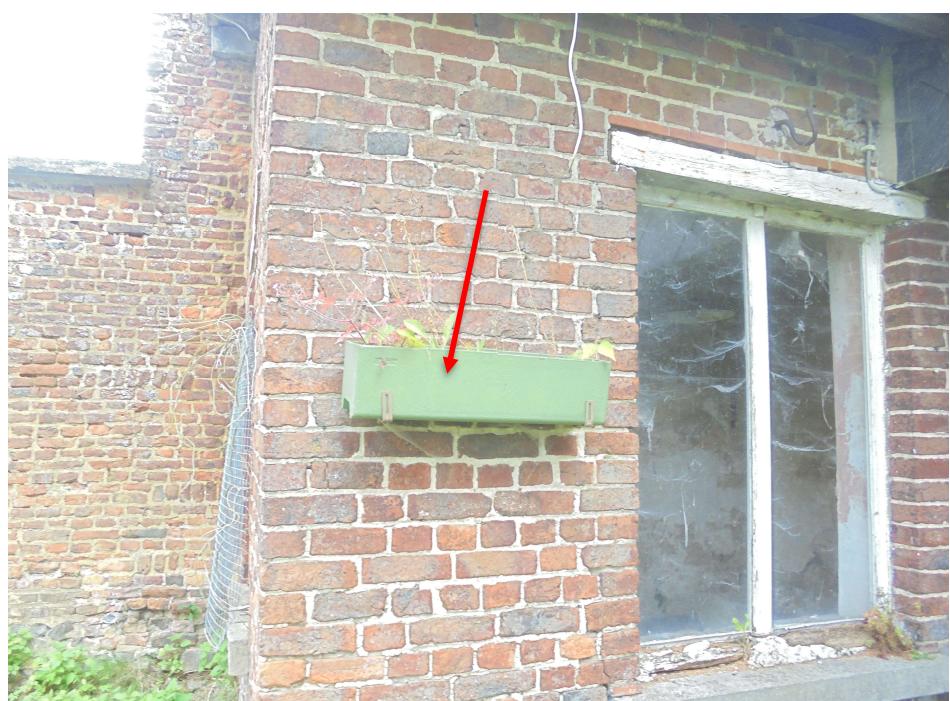
Bâtiment	Niveau	Local / Endroit	Matériaux	Amiante
Photo 24	Remise carport	0	Façade	Jardinière en amiante ciment	Connu comme contenant de l'amiante

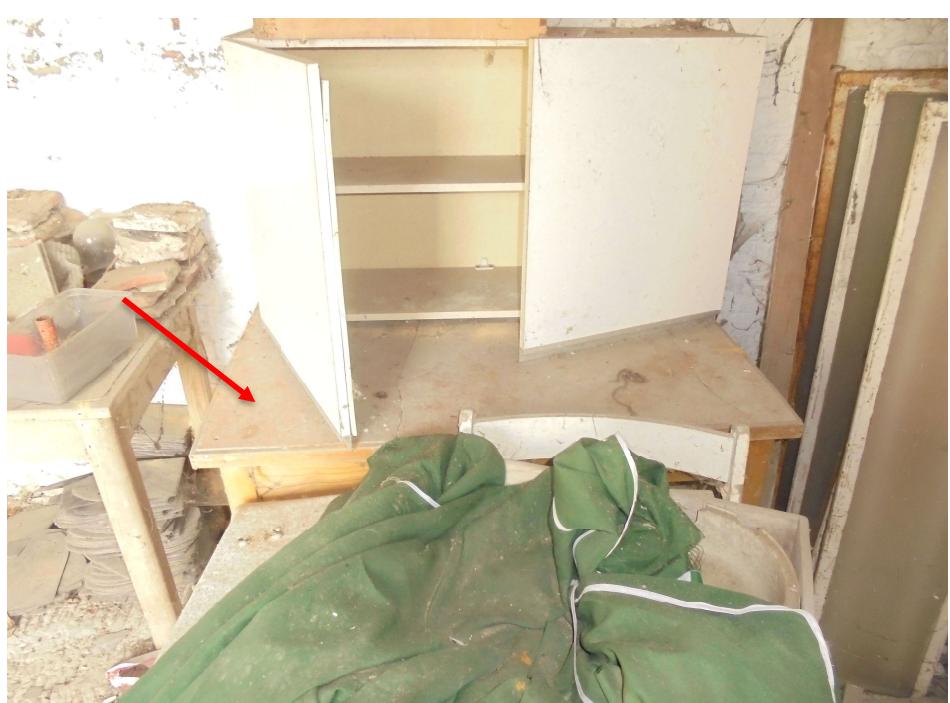
Bâtiment	Niveau	Local / Endroit	Matériaux	Amianté
Photo 25	Remise 3	0	Remise	Dessus de table en amiante ciment	Connu comme contenant de l'amiante

Bâtiment	Niveau	Local / Endroit	Matériaux	Référence échantillon	Photo	Fiche	Métré estimatif	Présence amiante	Friable	Conseil
Remise 3	0	Remise	Dessus de table en amiante ciment	/	25	8	± 1 m ²	Connu comme contenant de l'amiante (*)	Non	Enlèvement
Remise 4	/	Remise	Débris en amiante ciment	/	26	9	± 1 m ³ contaminé	Connu comme contenant de l'amiante (*)	Non	Enlèvement
Remise carport	0	Remise	Plafonnage	005	27	/	/	NON	/	/

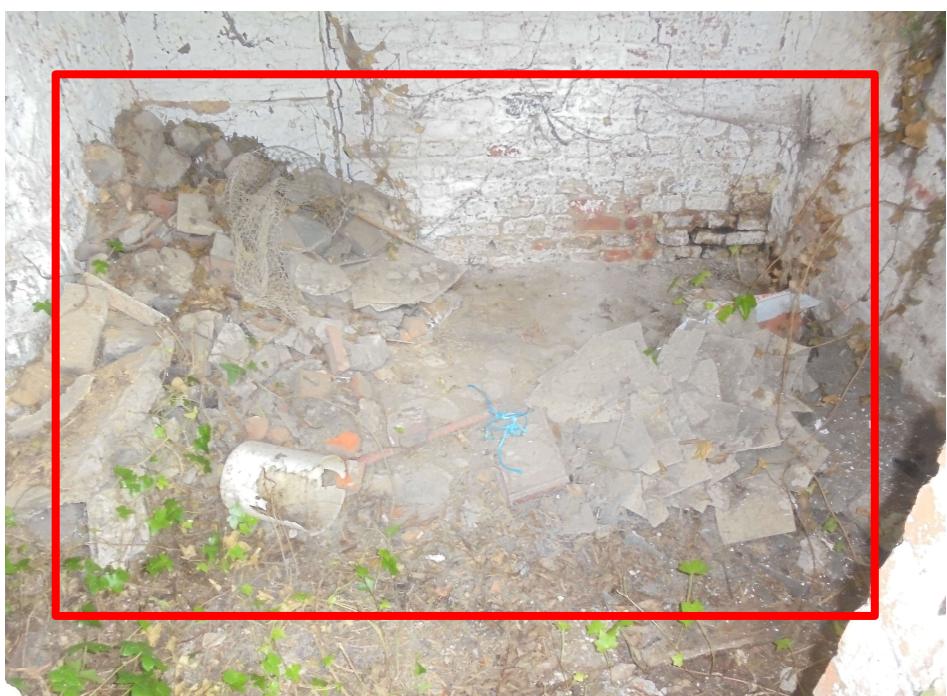
Bâtiment	Niveau	Local / Endroit	Matériaux	Amianté
Photo 26	Remise 4	/	Remise	Débris en amiante ciment	Connu comme contenant de l'amiante

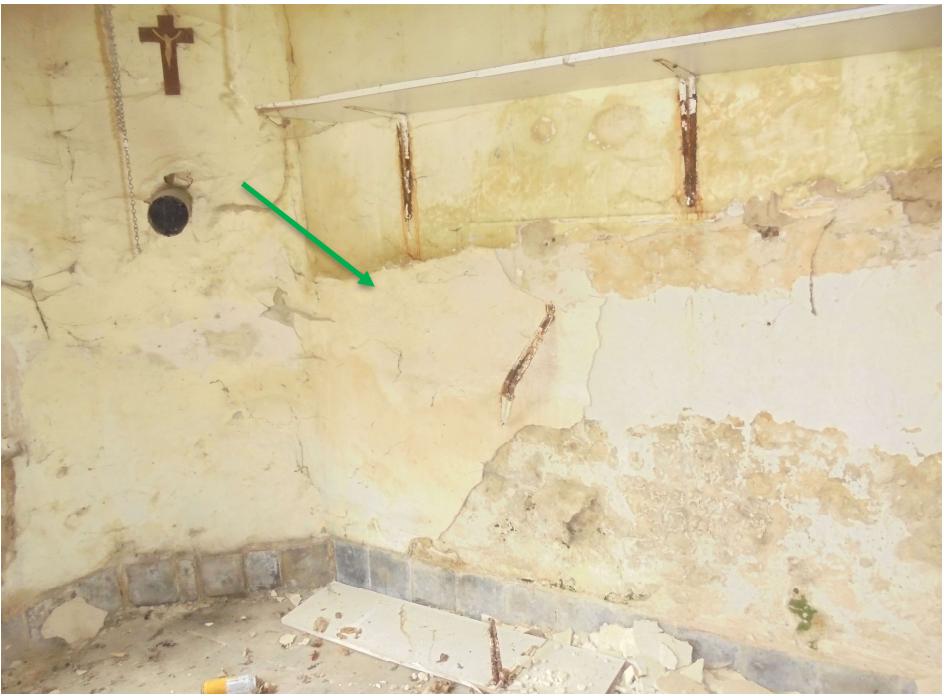
Bâtiment	Niveau	Local / Endroit	Matériau	Amianté
Photo 27	Remise carport	0	Remise	Plafonnage	NON
