### **RAPPORT D'INSPECTION B**

**NOM DE L'OUVRAGE :** Mur de soutènement de la Converserie à Saint-Hubert

**BUT DE L'INTERVENTION :** Examen des zones d'effondrement et du bombement du mur

**DATE DE L'INTERVENTION :** 9 juin 2017

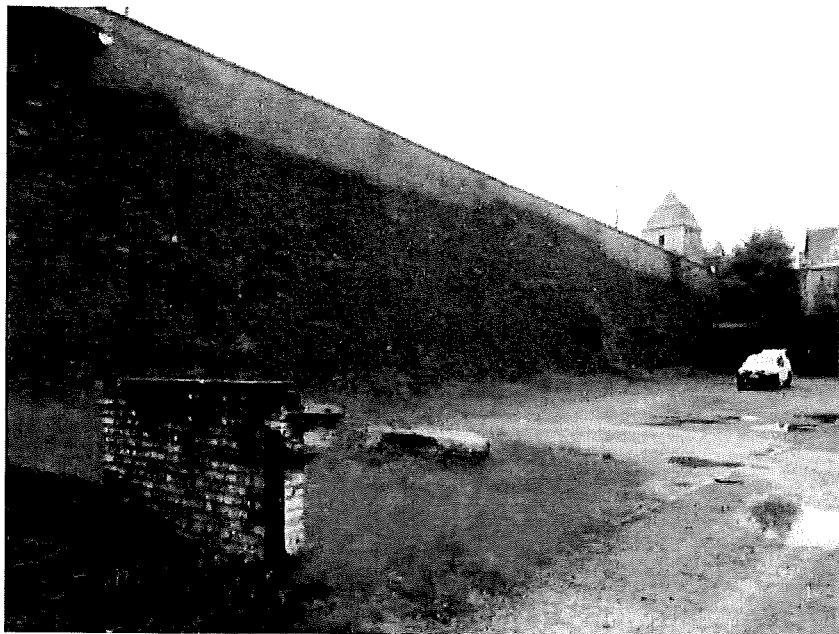
Photo 1

Le présent mur est donc inscrit sur le site de la Converserie situé à l'entrée de la commune de Saint-Hubert par la N808 et permet de retenir les terres sur lesquelles repose le cimetière de la commune. **Photo 1**

Vue générale du mur

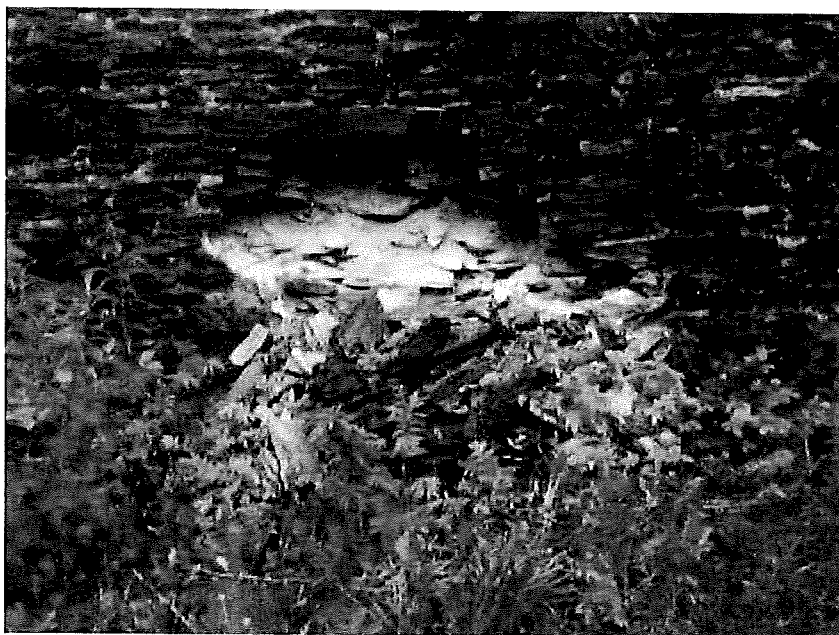
Photo 2

1. Trou de gauche: 1.4m\*1.2m → 1.68m<sup>2</sup>
2. Trou central: 3m\*4m → 12m<sup>2</sup>
3. Trou de droite: Ø1m

Dans chacune de ces zones effondrées, le mortier de liaison des blocs est pulvérulent et très effrité. Cet état de désagrégation du mortier peut-être lié à un lavage, une dissolution de la chaux comprise dans le mortier par les pluies s'abattant sur le mur. En effet, la chaux étant l'élément de cohésion de ce type de mortier et vu le fruit du mur, les pluies battant la surface de celui-ci mettent en solution la chaux qui se voit petit à petit emportée par les eaux. Il en résulte donc un mortier dont on retire l'élément cohésif et qui devient pulvérulent.

Effondrement N°1

Partie gauche du mur au  
niveau du sol

Dimensions: 1.2m\*14m

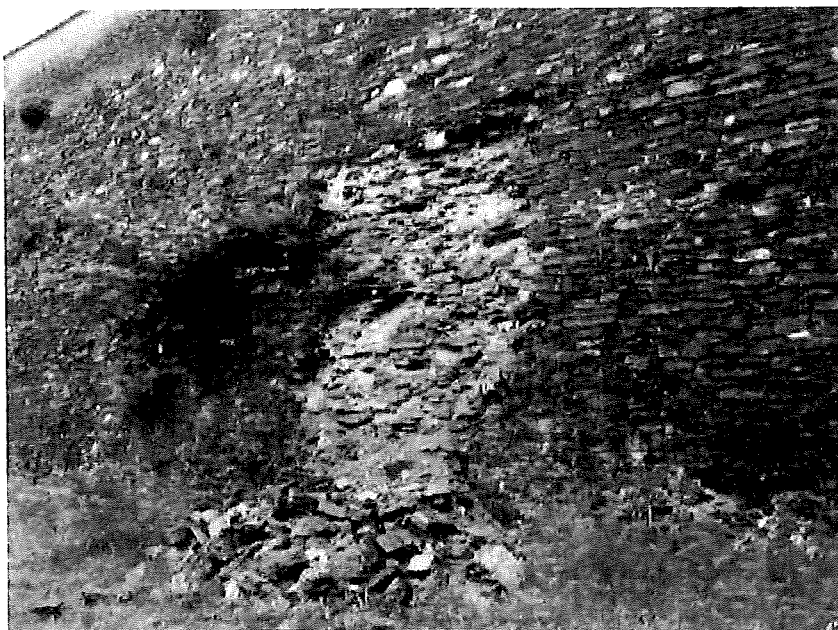
Photo 3

Effondrement N°2

Effondrement principal

Dimensions: 3m\*4m

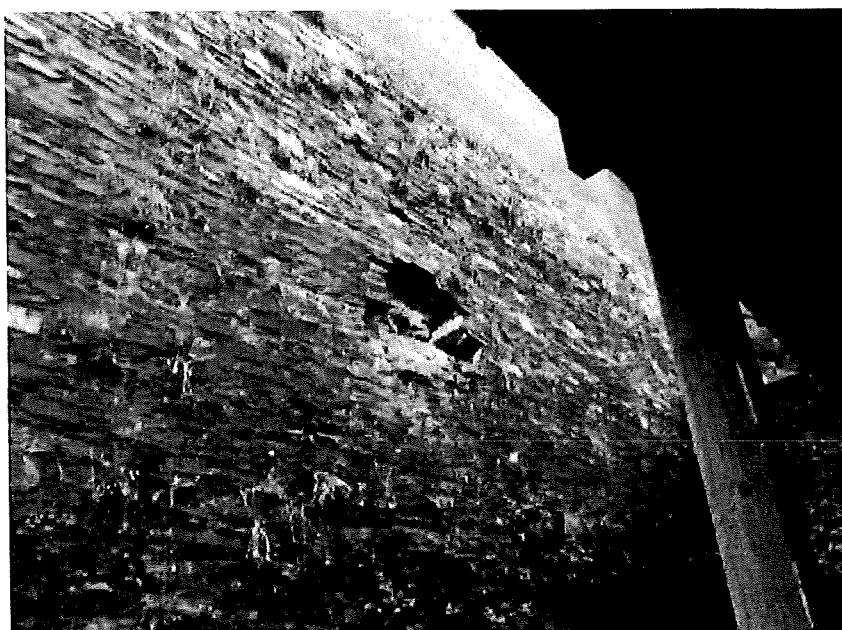
Photo 4

Effondrement N°3

Partie droite du mur

Dimensions: Ø1m

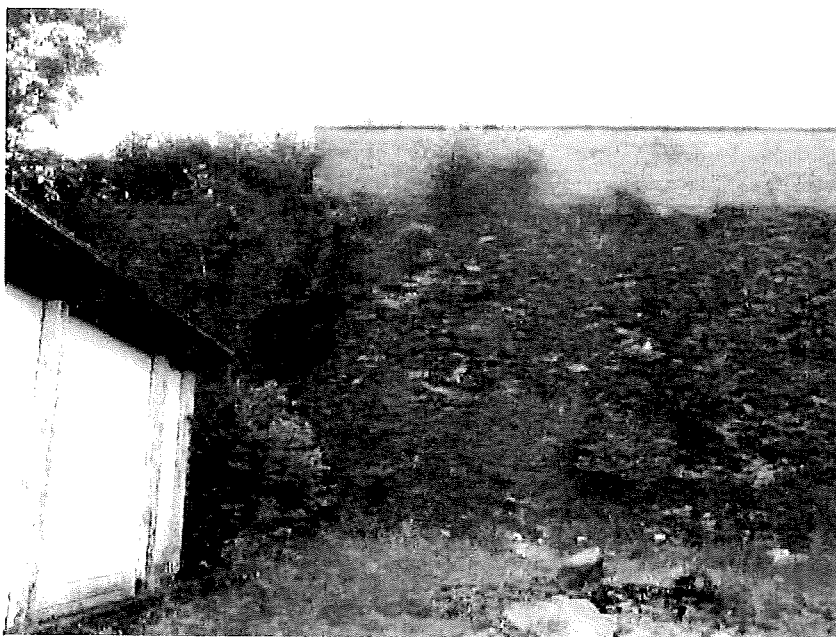
Photo 5

Complémentairement à ces observations, il peut être souligné que la végétation sur le mur connaît une emprise non négligeable ce qui n'a pas pour effet de pérenniser l'ensemble. En revanche, sur la majeure partie des pierres examinées, aucune ne présente de signes de faiblesse voire des défauts de pose (pierres délitées, ...). **Photos 5-6**

Végétation importante  
sur le mur et dans les  
joints

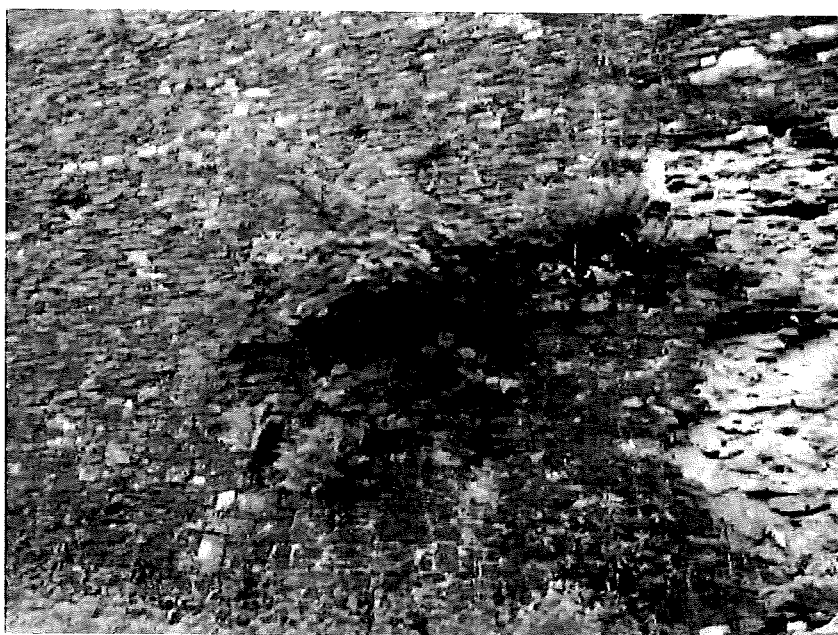
Photo 6

Idem photo 5

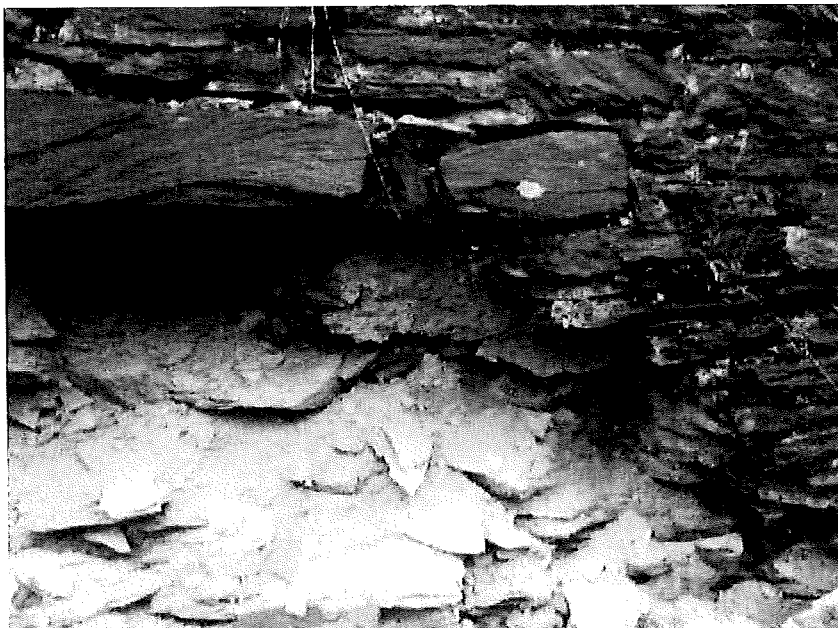
**Photo 7**

Parallèlement à ce problème de solubilisation de la chaux, dans les trois zones effondrées, a été constaté la présence de mortier de ciment et ce sur l'arrière des pierres. Or, un mortier de ciment présente une rigidité et une étanchéité bien plus importante qu'un mortier de chaux. Les réparations locales dans un mur maçonné à la chaux à l'aide de pareil mortier ont pour effet la création de points durs dans un massif qui ne travaille donc plus manière monolithique mais bien déséquilibrée. Les corolaires de ce déséquilibre sont des dégradations locales allant parfois jusqu'à la ruine. **Photos 7-8**

La seule explication que l'on ait pour justifier la présence de ce mortier de ciment alors que la majeure partie de la maçonnerie est faite de mortier de chaux, est la suivante: le mur a déjà présenté des signes de faiblesse/dégradation dans le passé et des réparations localisées au mortier de ciment ont été entreprises à l'époque.

Effondrement N°1:

- Présence de mortier de ciment → réparation inefficace
- Mortier existant effrité

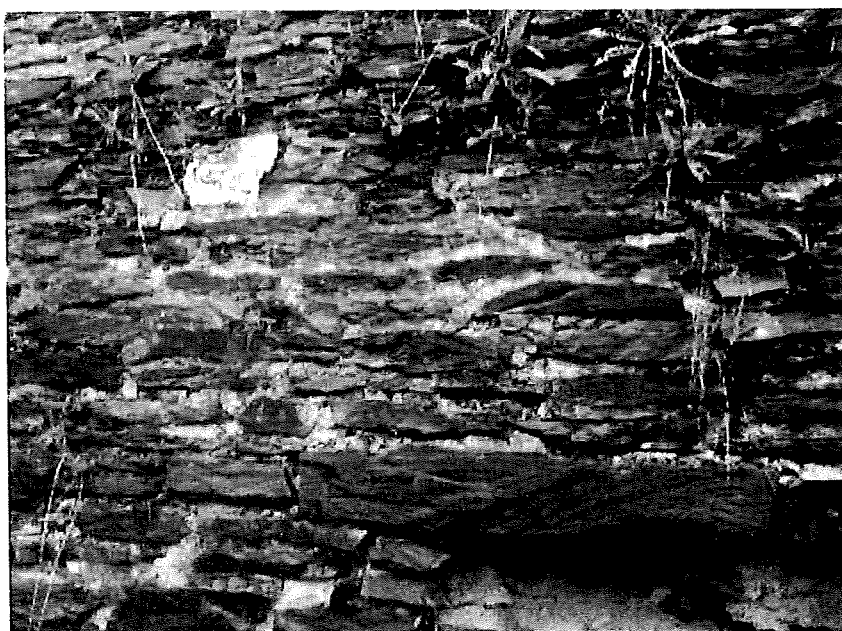
**Photo 8**

Joint des pierres  
bouffés au mortier de  
ciment

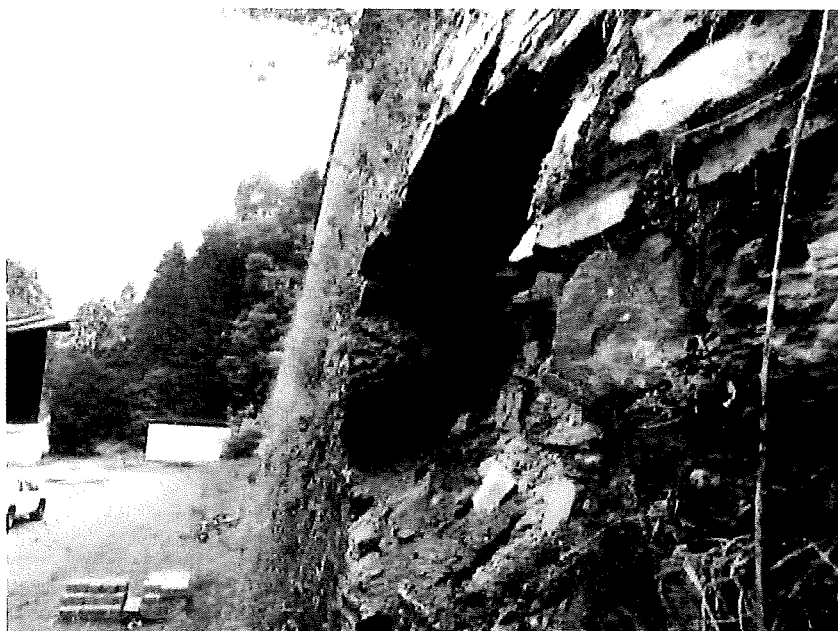
**Photo 9**

Vide derrière les pierres  
au niveau de  
l'effondrement de droite

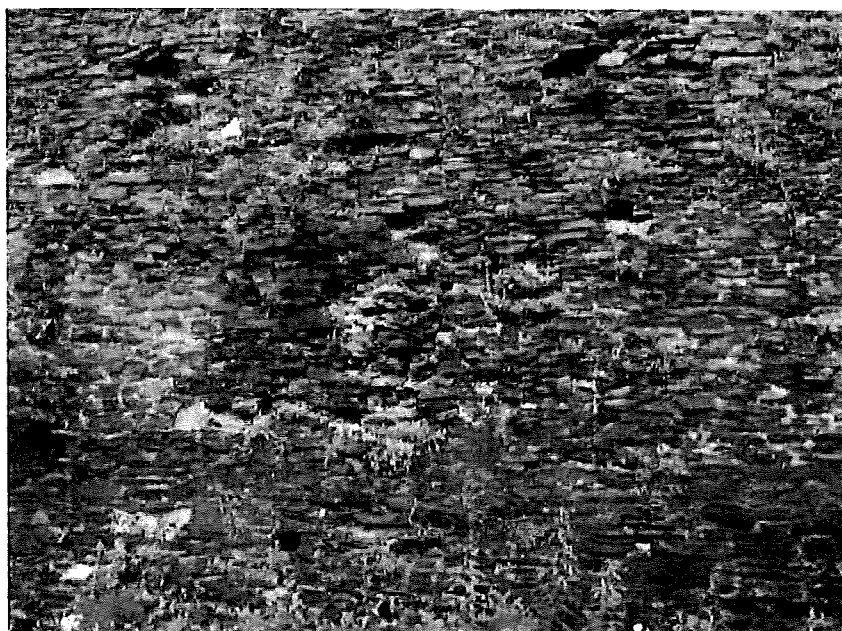
**Photo 10**

Maçonnerie déstructurée  
mais pas encore  
effondrée au niveau de  
la gauche du mur

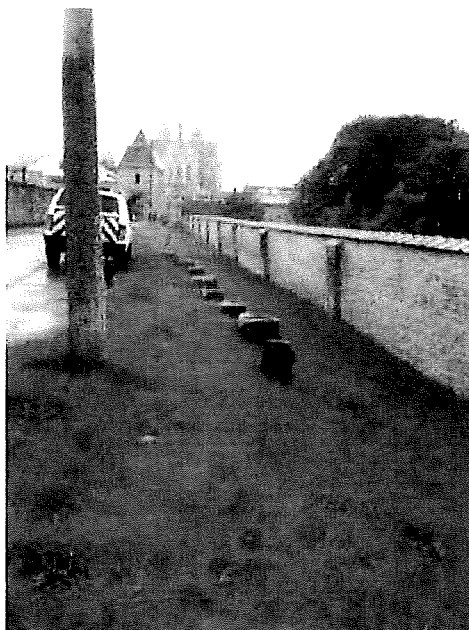
**Photo 11**

Situation derrière le mur → les souches stabilisent le massif de terre
