Objet : Mur de soutènement de la Converserie à Saint-Hubert
Inspection B

RAPPORT D'INSPECTION B

<u>NOM DE L'OUVRAGE</u> :	Mur de soutènement de la Converserie à Saint-Hubert
<u>BUT DE L'INTERVENTION</u> :	Mise à jour de l'état de stabilité
<u>DATE DE L'INTERVENTION</u> :	23/08/24

Inspection B du 23/08/24

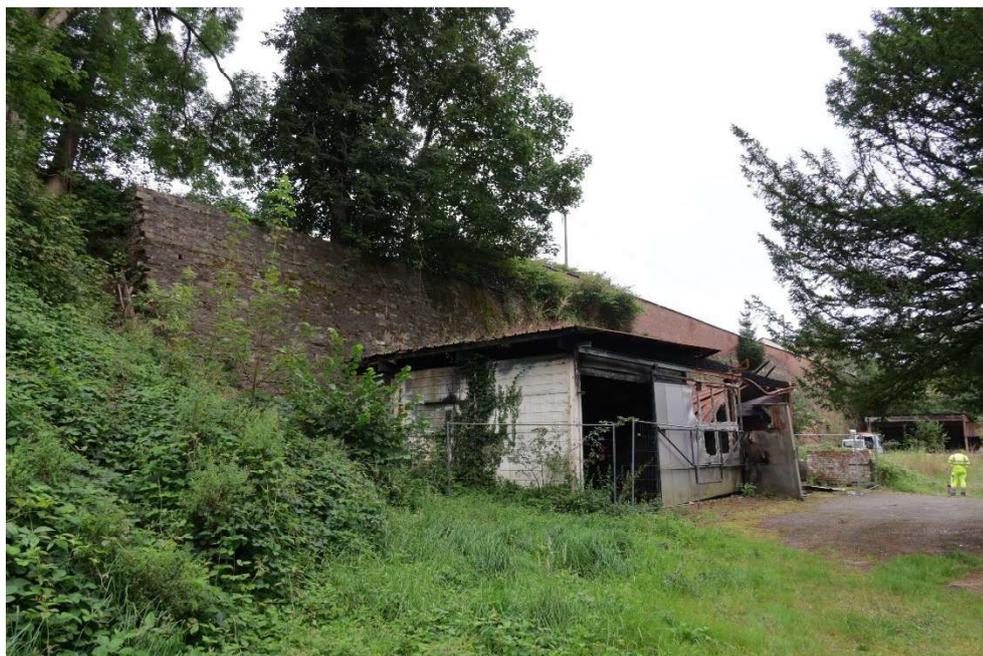
**Photo 1**

Vue d'ensemble depuis l'extrémité gauche du mur.

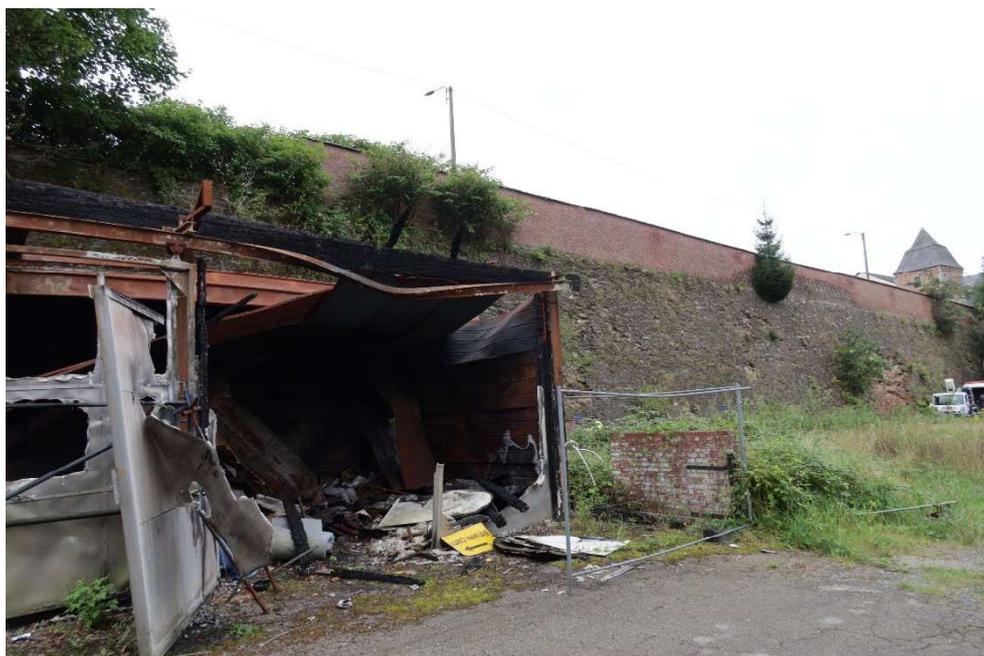
Photo 2

Vue d'ensemble depuis l'extrémité gauche du mur.

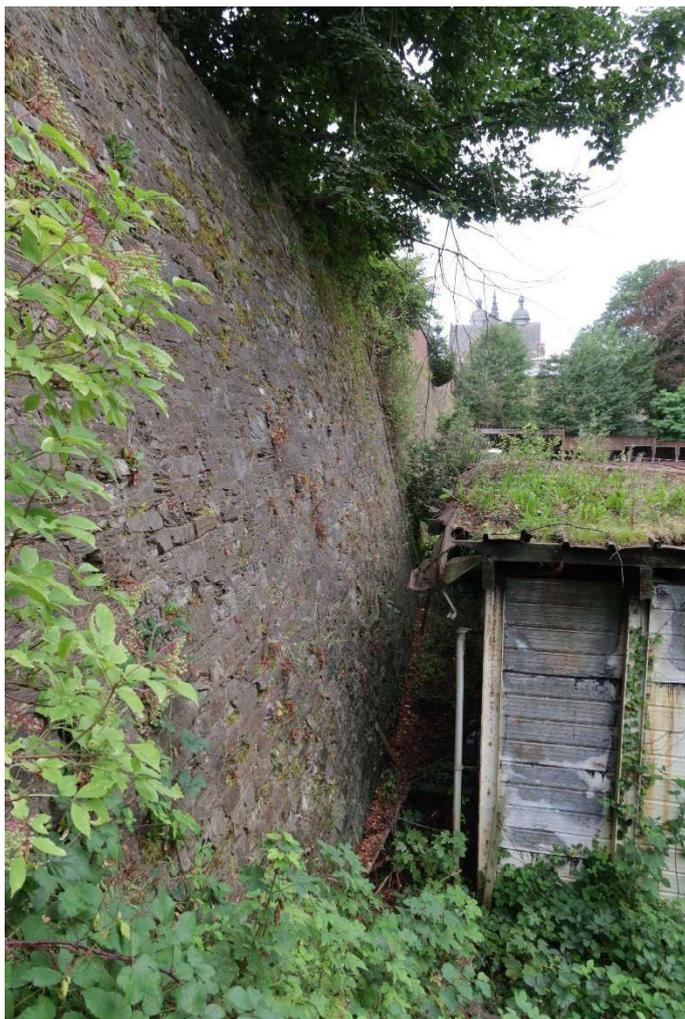
**Photo 3**

Extrémité gauche du mur.

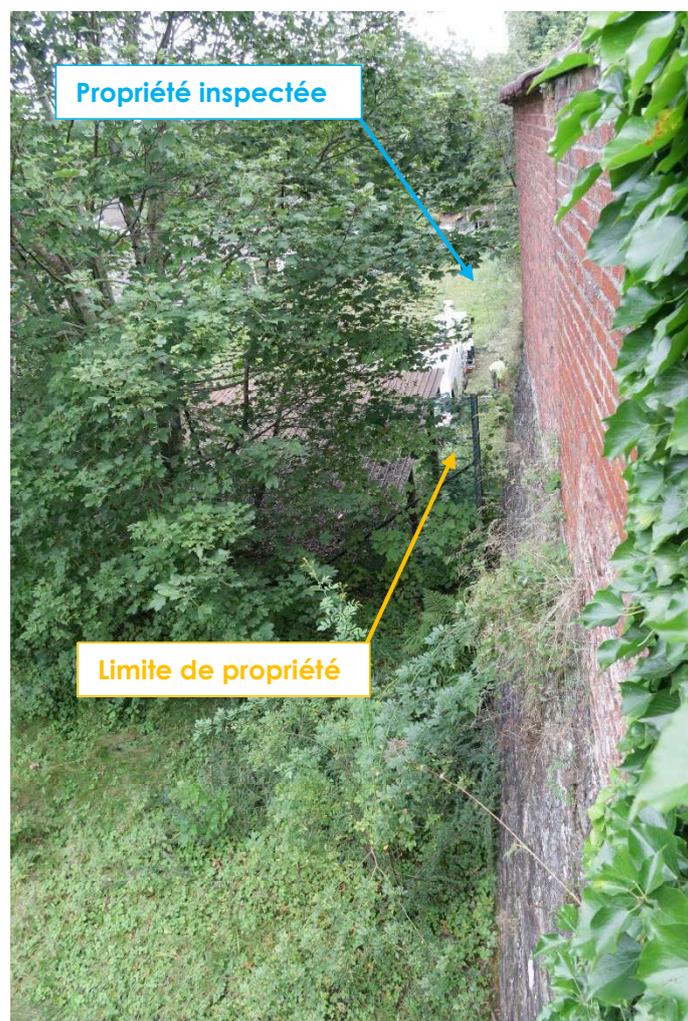
**Photo 4**

Extrémité droite du mur.

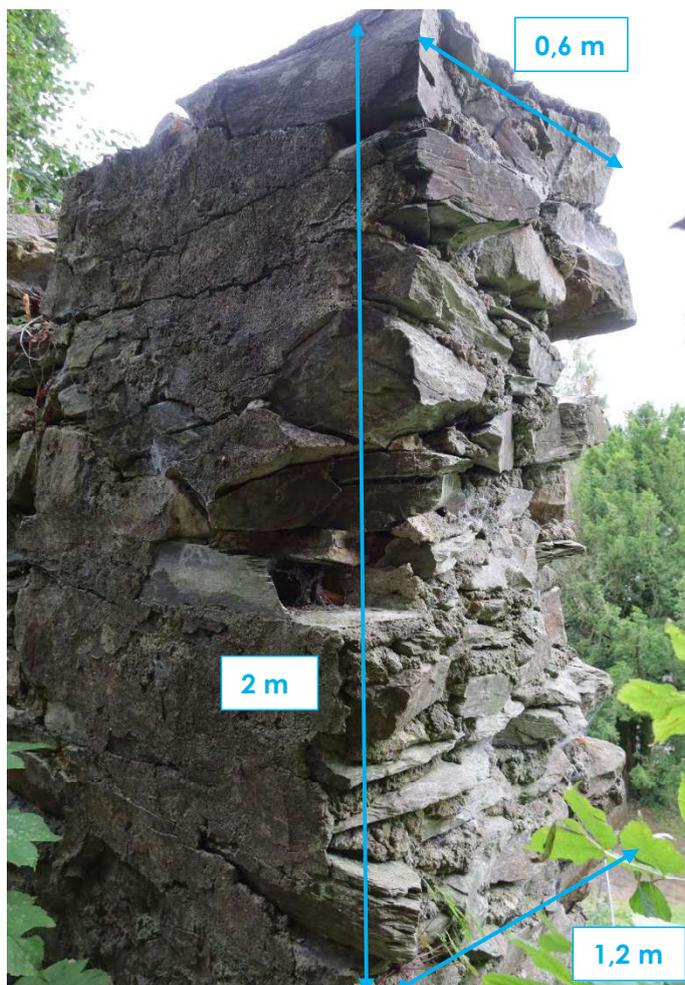
**Photo 7**

Extrémité gauche du mur.

Le mur a une épaisseur de 0,6 en son sommet et une épaisseur de 1,2 m à 2 m de son sommet.

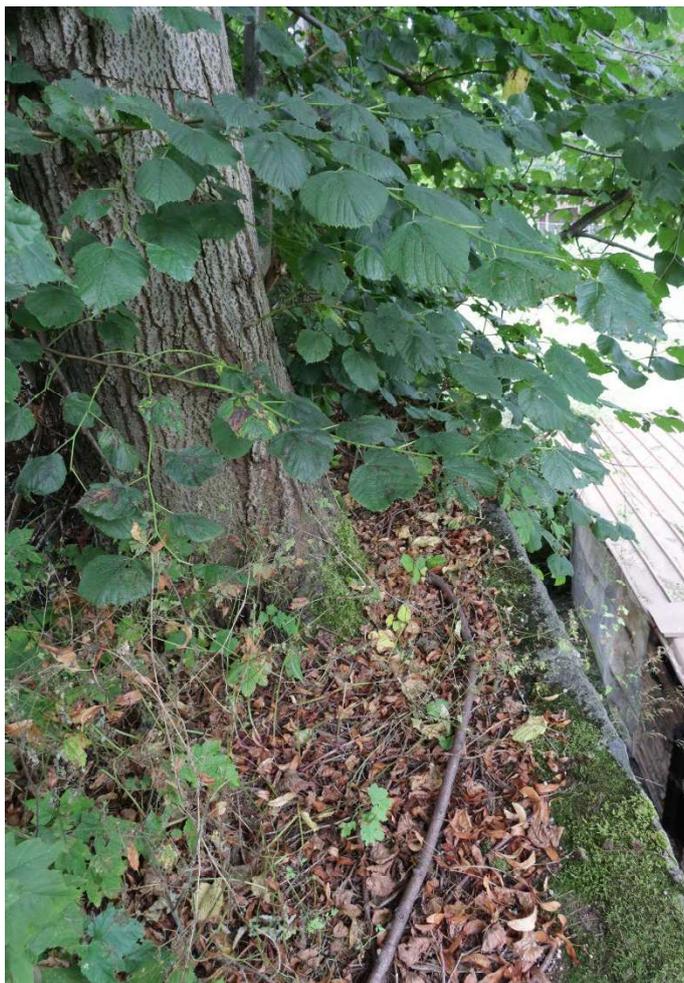
**Photo 9**

Sommet du mur un peu plus loin que l'extrémité gauche.

Un arbre pousse sur le mur.

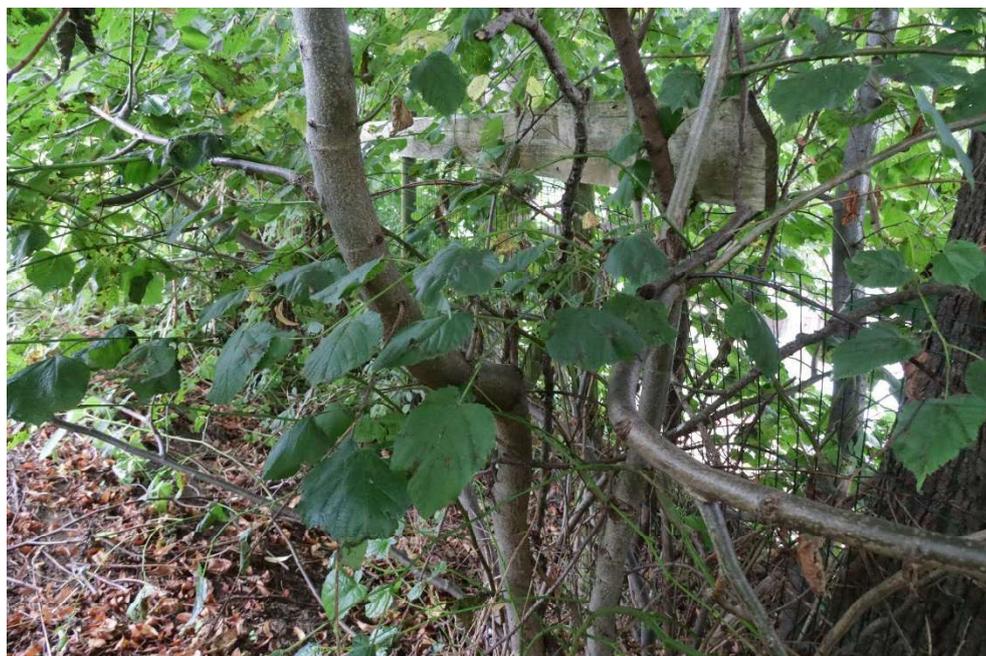
Photo 10

Après l'arbre de la photo 9.

Le sommet du mur est grillagé jusqu'au parapet en briques.

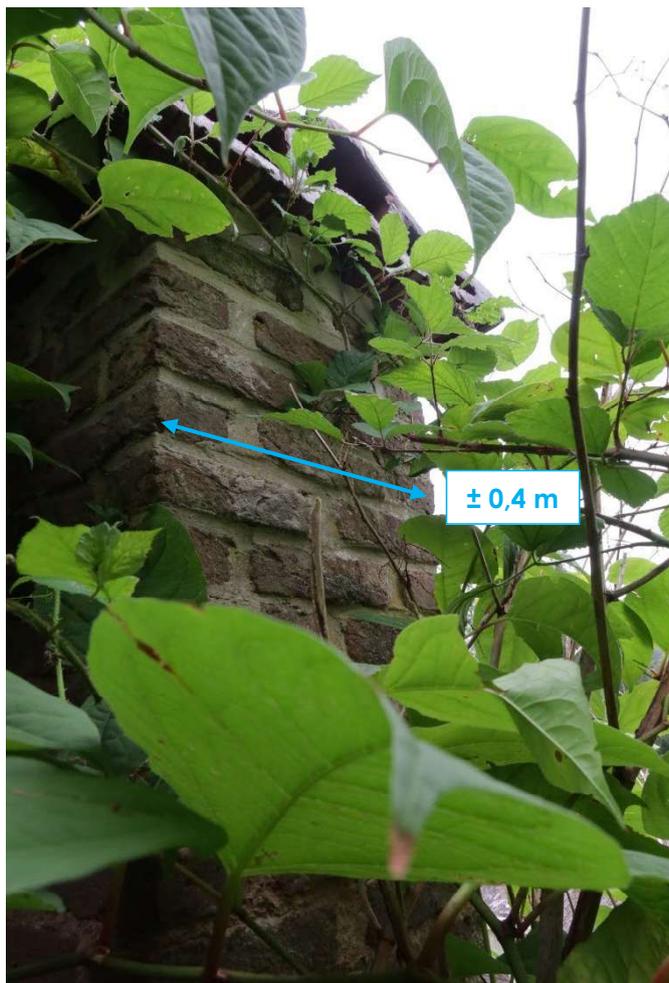
Parapet du mur de soutènement.

Le parapet en briques à une épaisseur de $\pm 0,4$ m.**Photo 12**

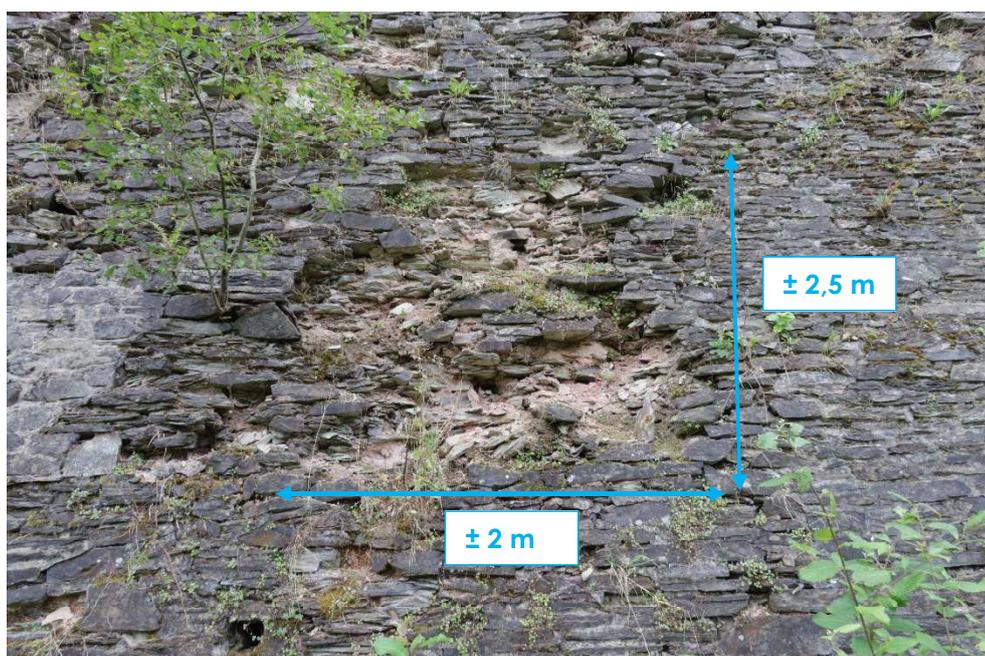
Défaut 1 depuis la gauche.

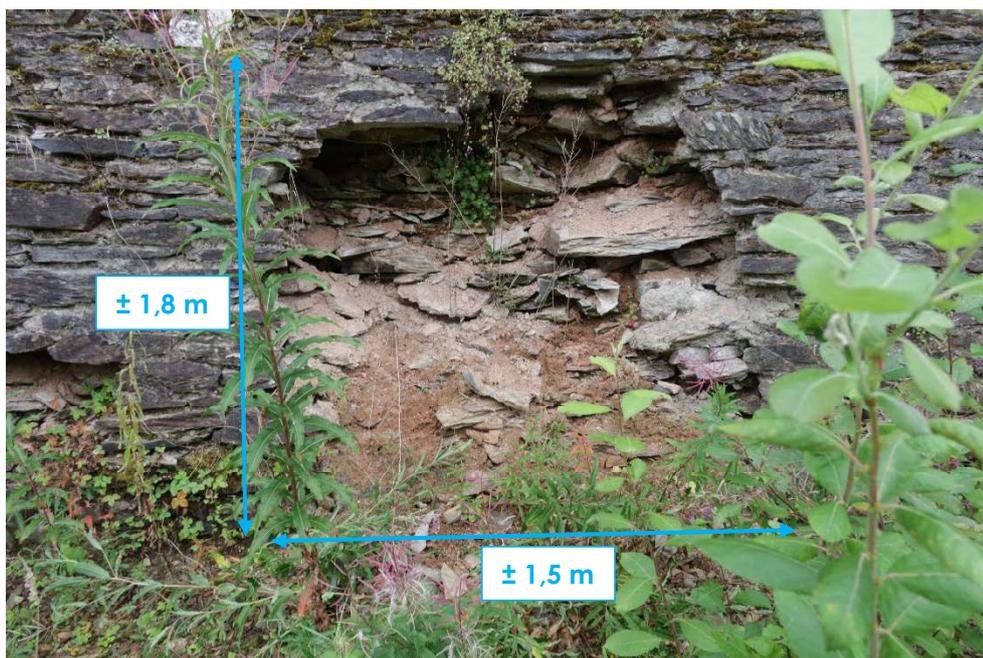
**Photo 13**

Défaut 2 depuis la gauche.

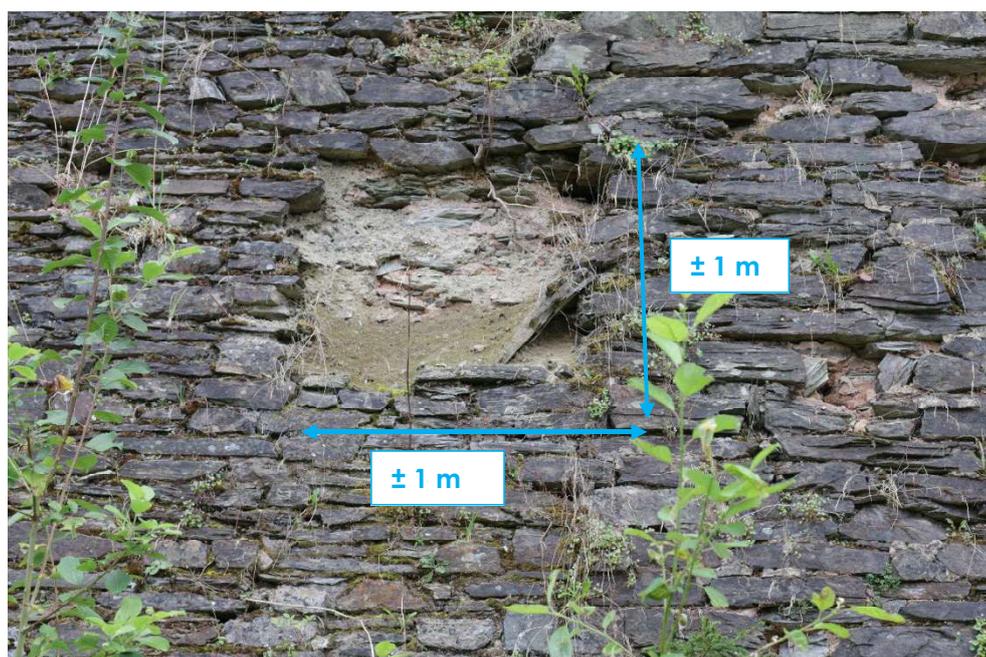
Photo 14

Défaut 3 depuis la gauche.

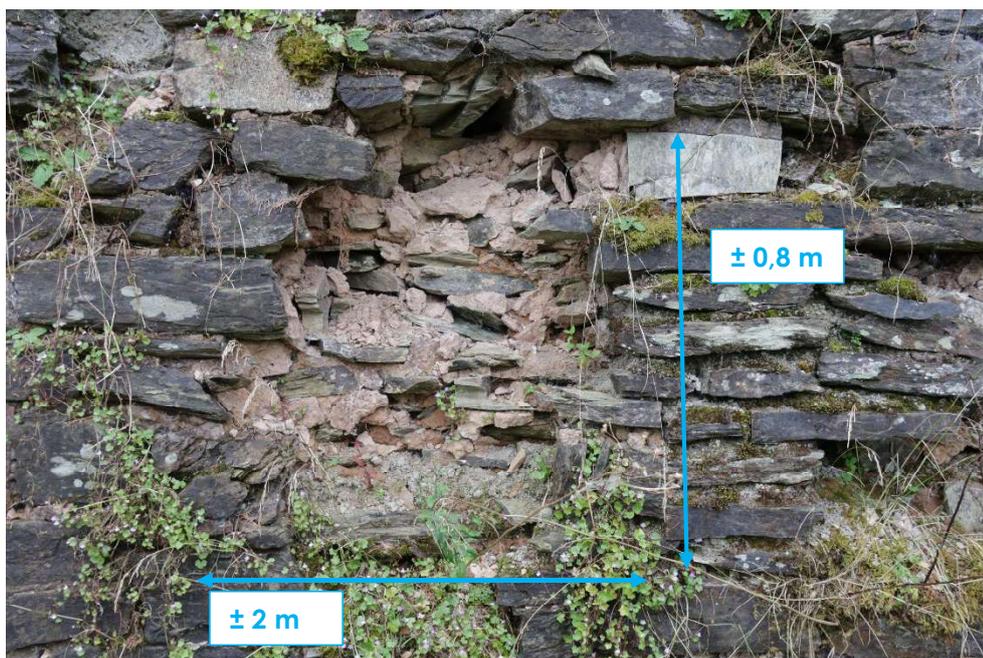
**Photo 15**

Défaut 4 depuis la gauche.

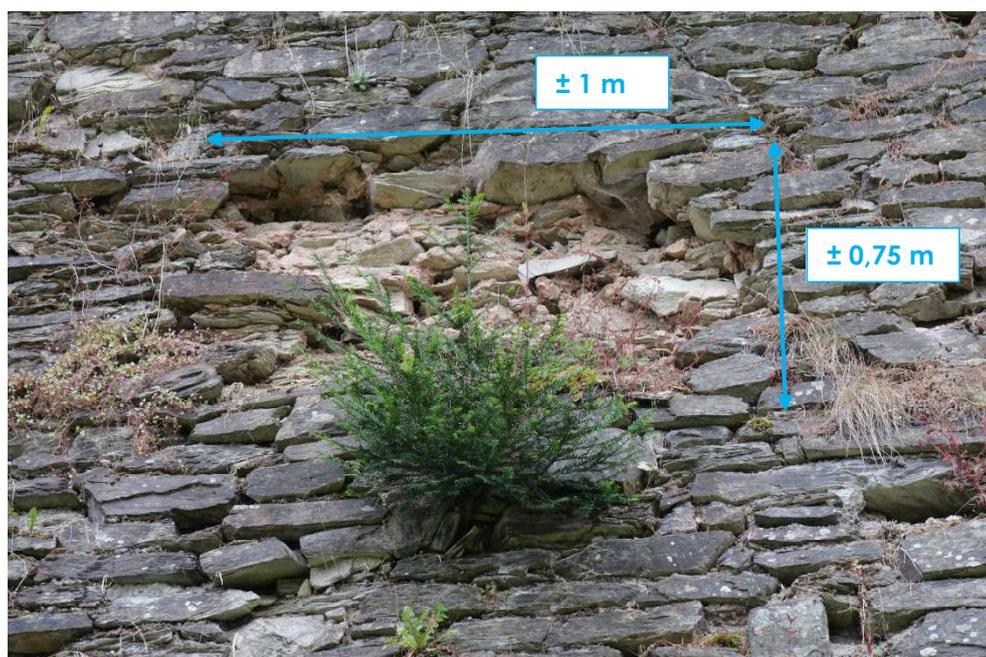
Photo 16

Défaut 5 depuis la gauche.

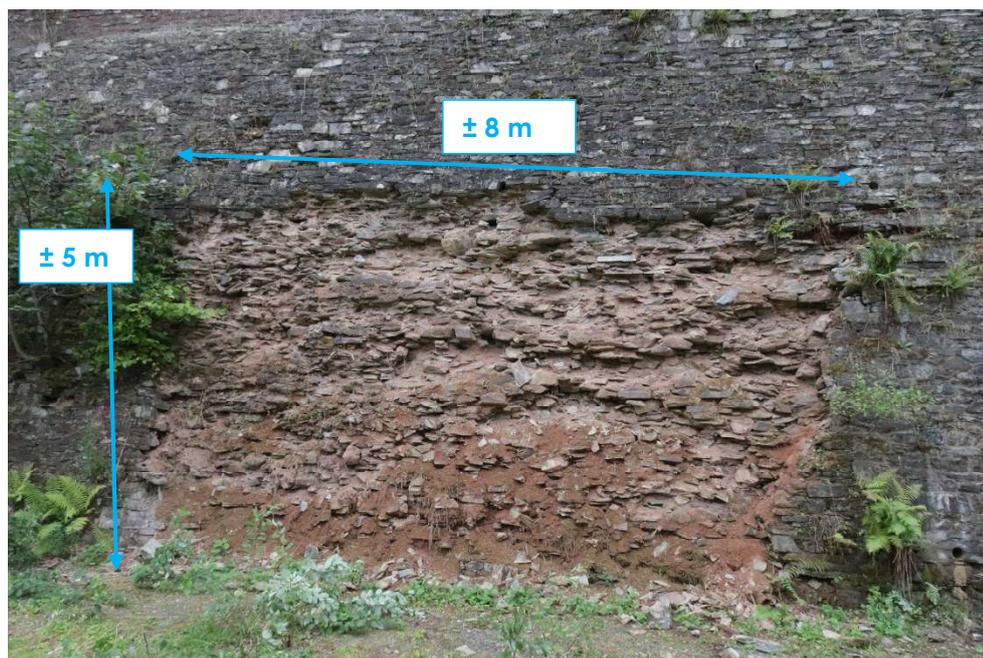
**Photo 17**

5 nouvelles zones dégradées sont apparues, dont la zone du défaut 6 qui a la plus grande superficie (40 m²).

Défaut 6 depuis la gauche.

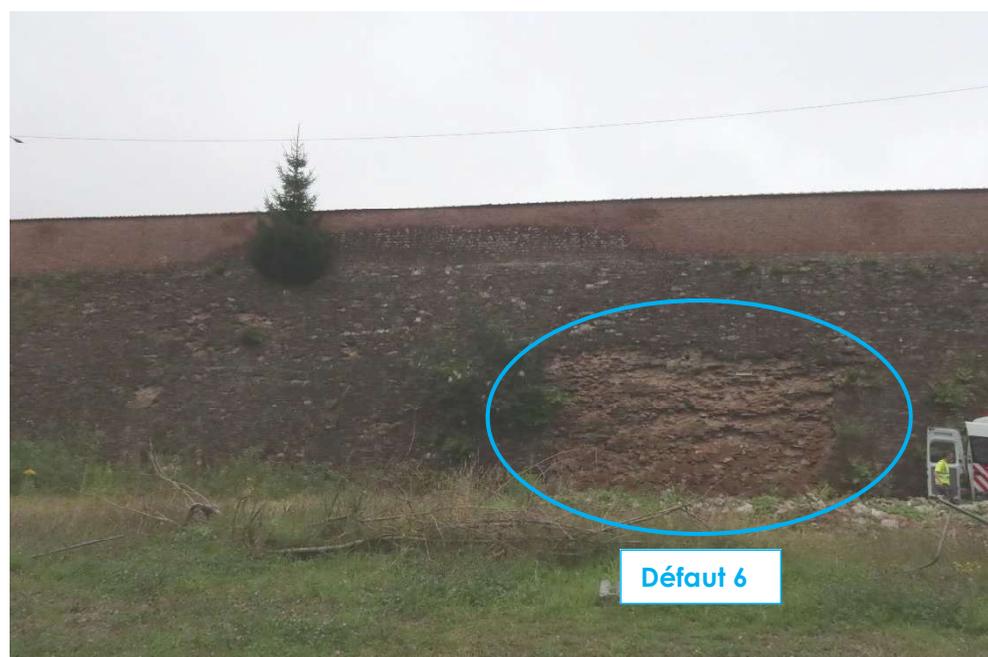
Photo 18

Défaut 6 depuis la gauche.

Vue d'ensemble.

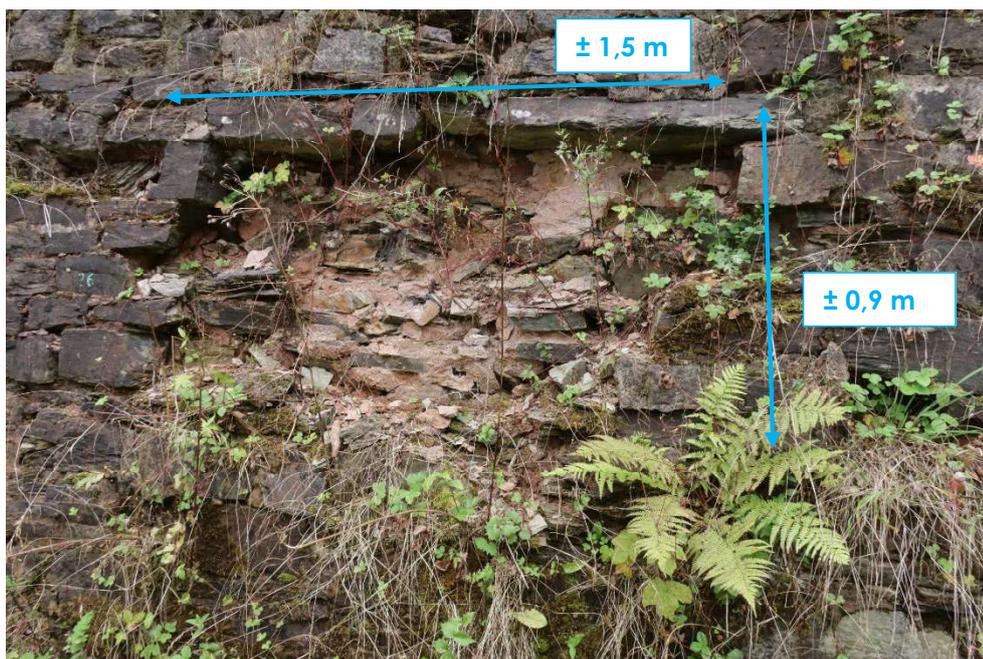
**Photo 19**

Défaut 7 depuis la gauche.

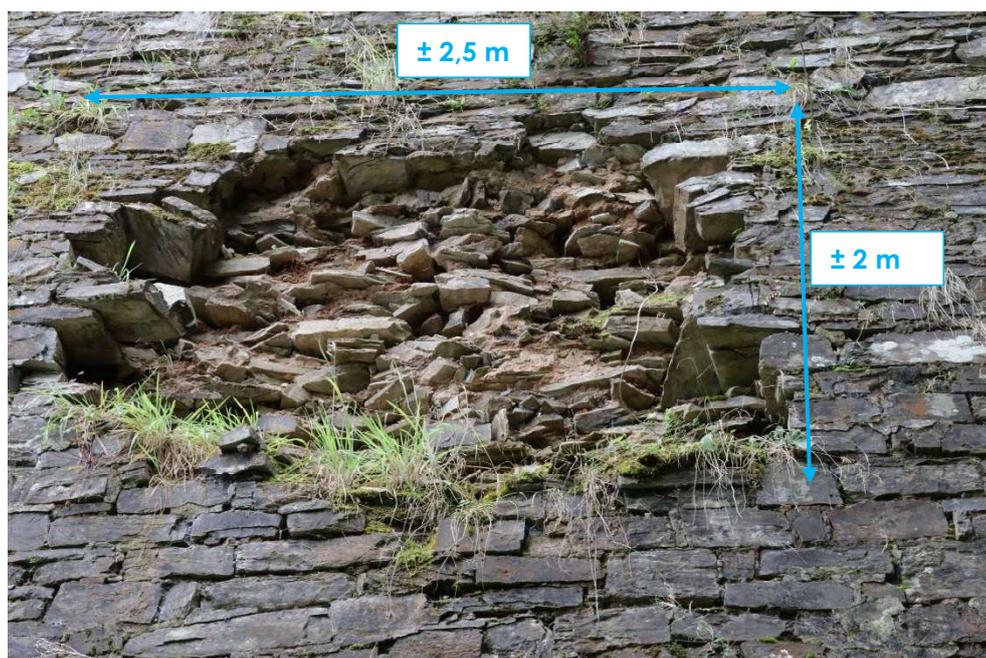
Photo 20

Défaut 8 depuis la gauche.

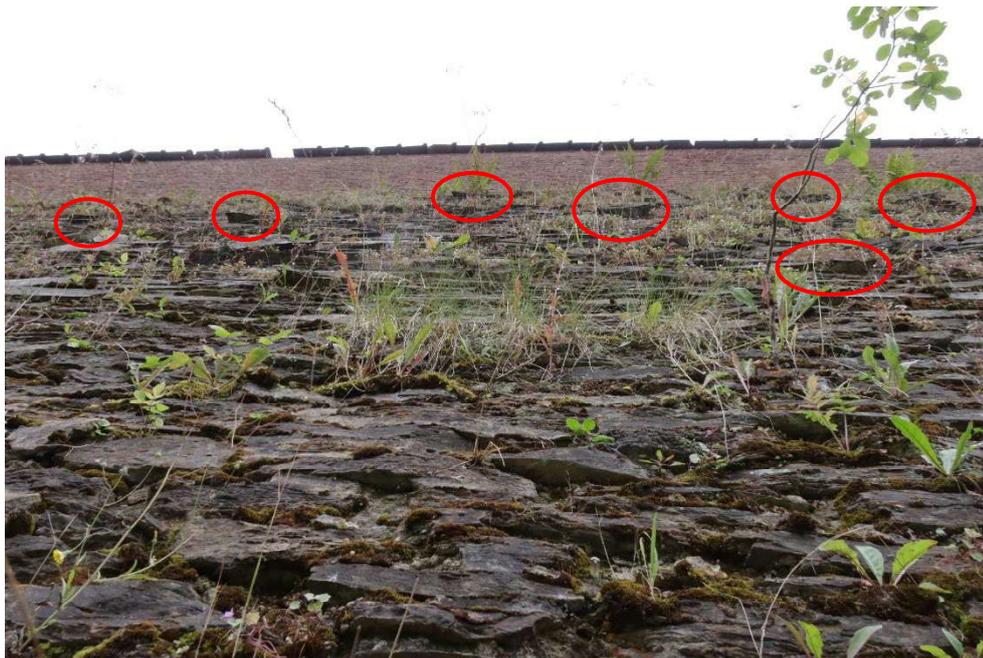
Photo 21

Par ailleurs, à quelques endroits, des hors-plomb locaux de pierres sont visibles (**Annexe 1 – photo 21**)

De manière générale, d'autres pierres commencent à se desceller.

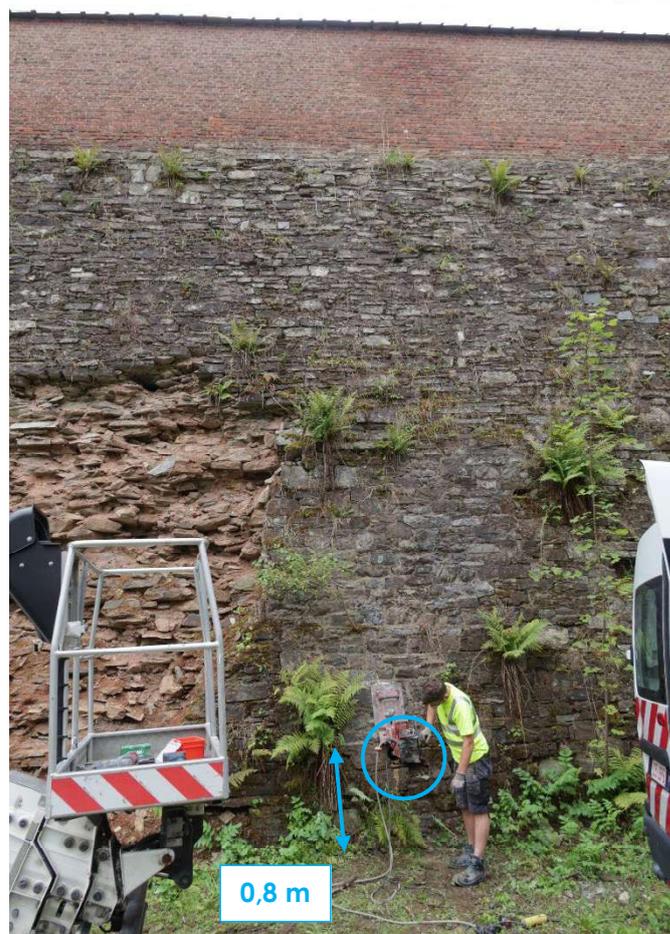
**Photo 22**

A droite du défaut 6.

Sondage 1.

A 47 m de l'extrémité gauche.

En pied de mur de soutènement.

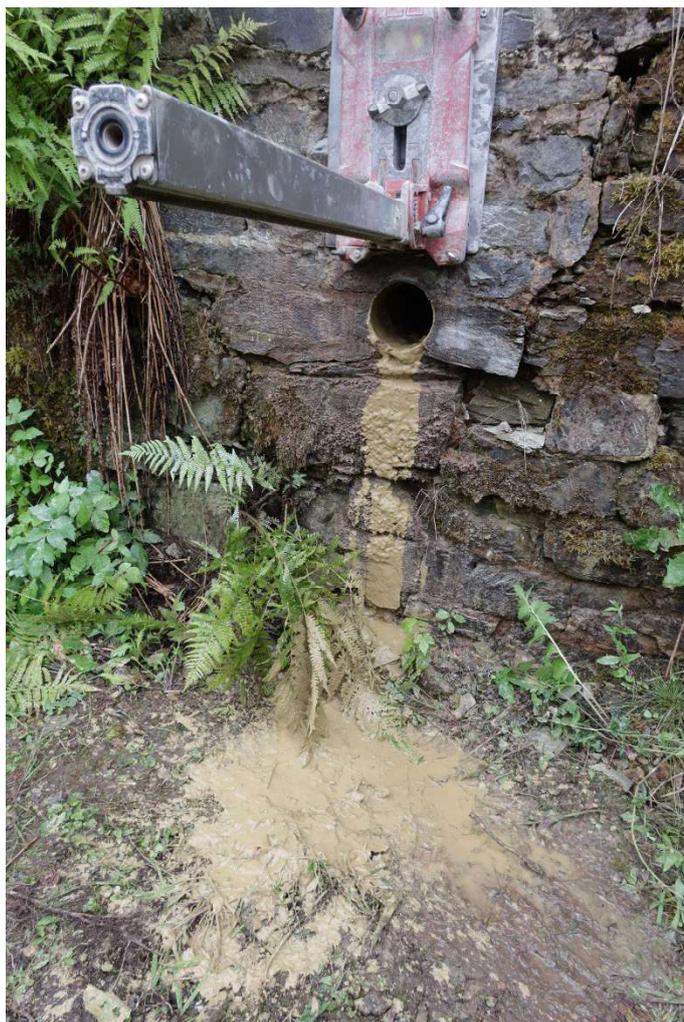
**Photo 23**

Zoom photo 22.

A droite du défaut 6.

Sondage 1.

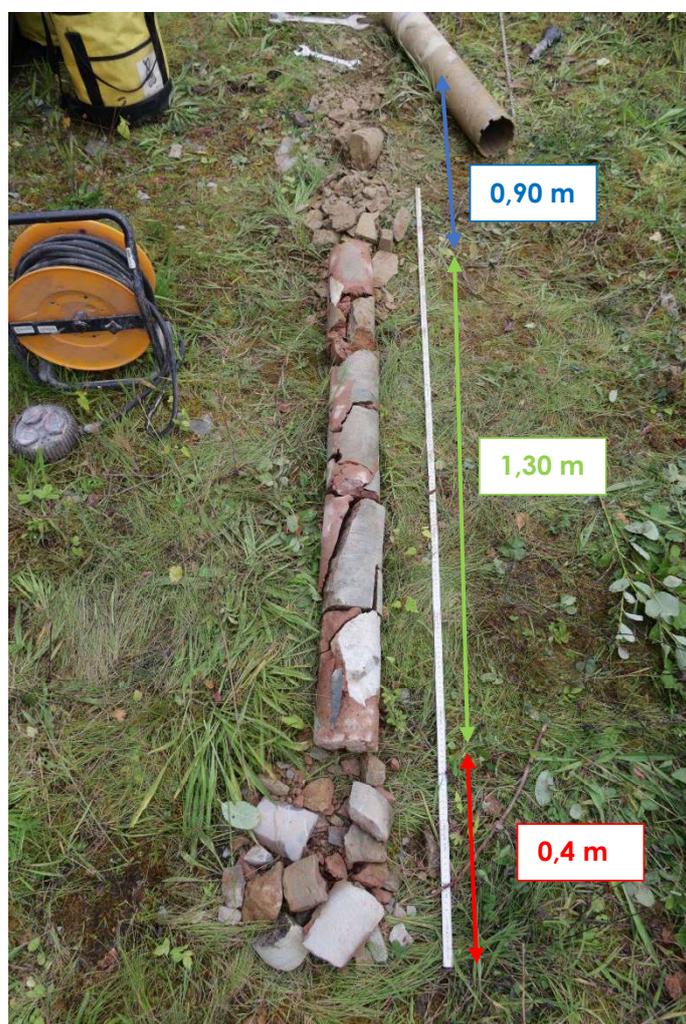
**Photo 24**

Carotte du sondage 1.

Profondeur du sondage 1 = 2,6 m (fin de nos capacités de carottage).

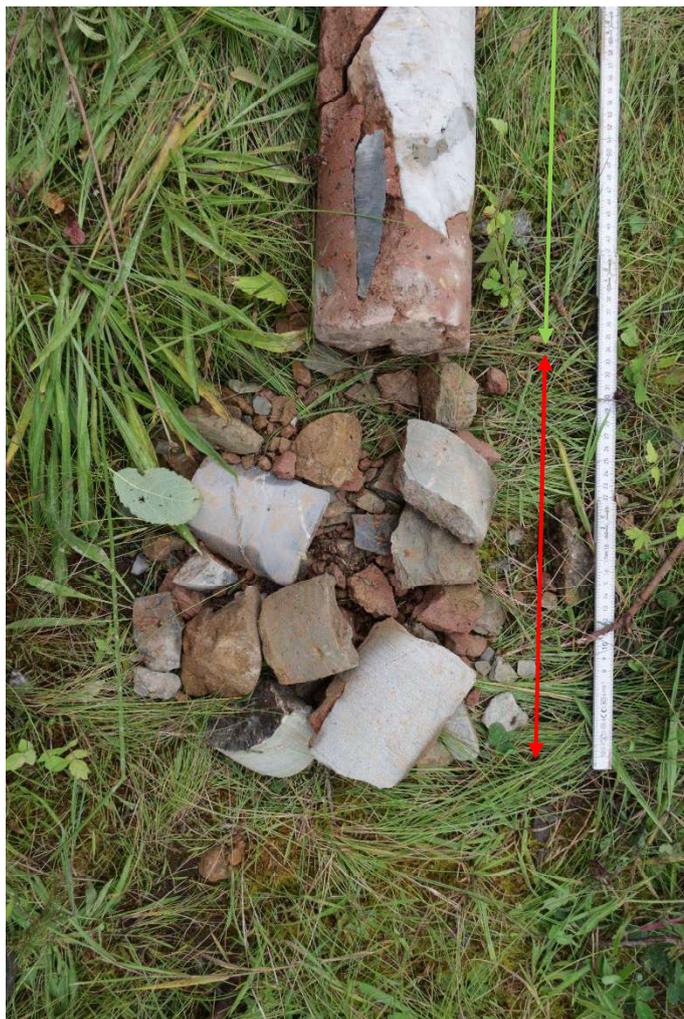
**Photo 25**

Carotte du sondage 1.

La maçonnerie du mur est dégradée **sur 0,4 m de profondeur depuis la face extérieure**. Le mortier de chaux est morcelé.

Ensuite, plus en profondeur, la maçonnerie est cohésive. Le mortier de chaux reste en bon état.

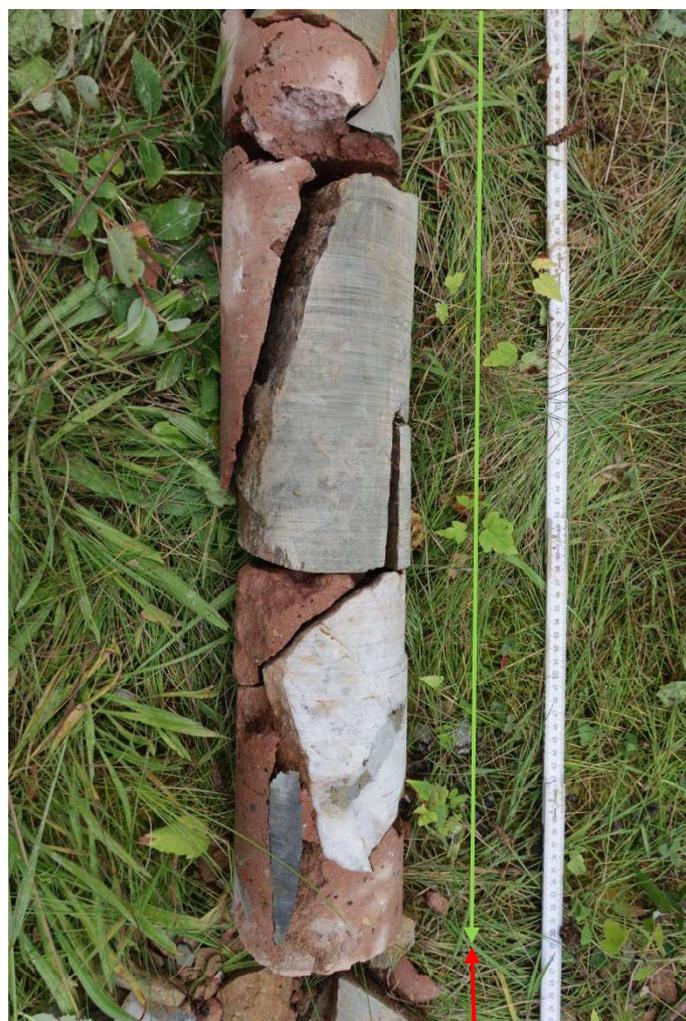
**Photo 26**

Carotte du sondage 1.

Suite photo 25.

A partir de 0,4 m de profondeur, la maçonnerie est cohésive. Le mortier de chaux reste en bon état.

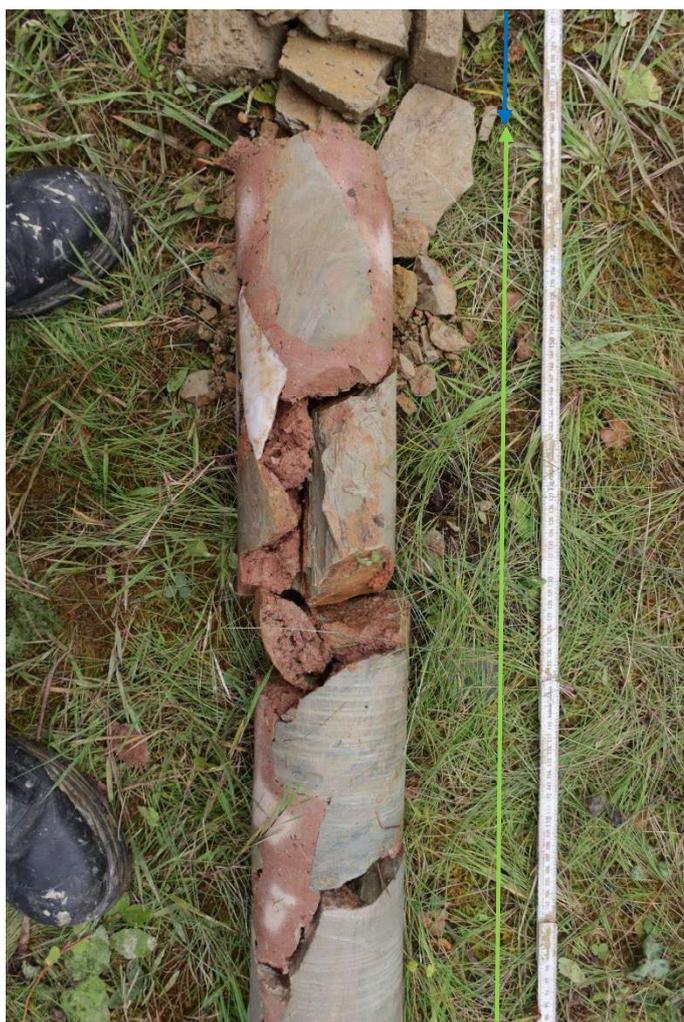
**Photo 27**

Carotte du sondage 1.

Suite photo 26.

De 0,4 m à 1,7 m de profondeur, la maçonnerie est cohésive. Le mortier de chaux reste en bon état.

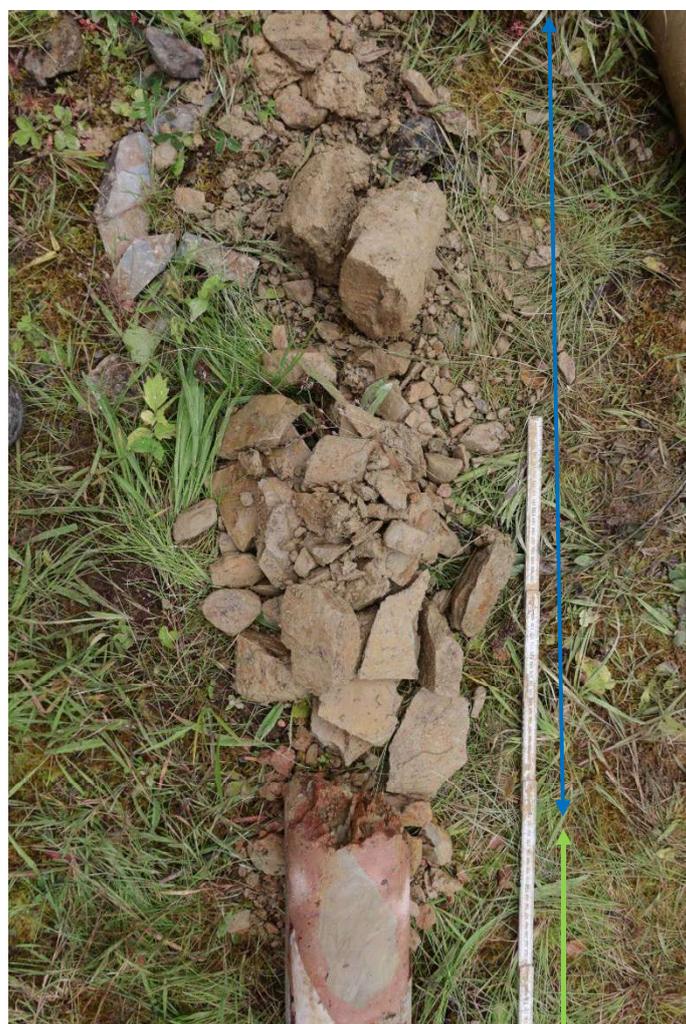
**Photo 28**

Carotte du sondage 1.

Suite photo 27.

De 1,7 m à 2,6 m de profondeur, la maçonnerie est fragmentée. Le mortier se désagrège. Du sol s'est infiltré entre les pierres depuis l'arrière du mur.

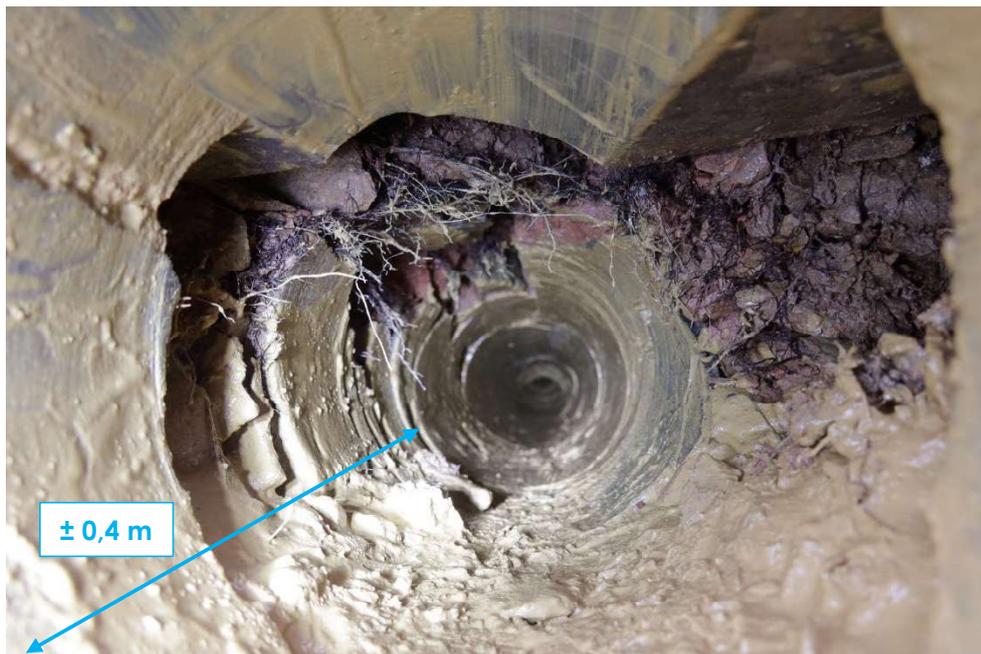
**Photo 29**

Trou du sondage 1.

La maçonnerie du mur est dégradée **sur 0,4 m de profondeur depuis la face extérieure**. Le mortier de chaux se désagrège.

De 0,4 m à 1,7 m de profondeur, la maçonnerie est cohésive.

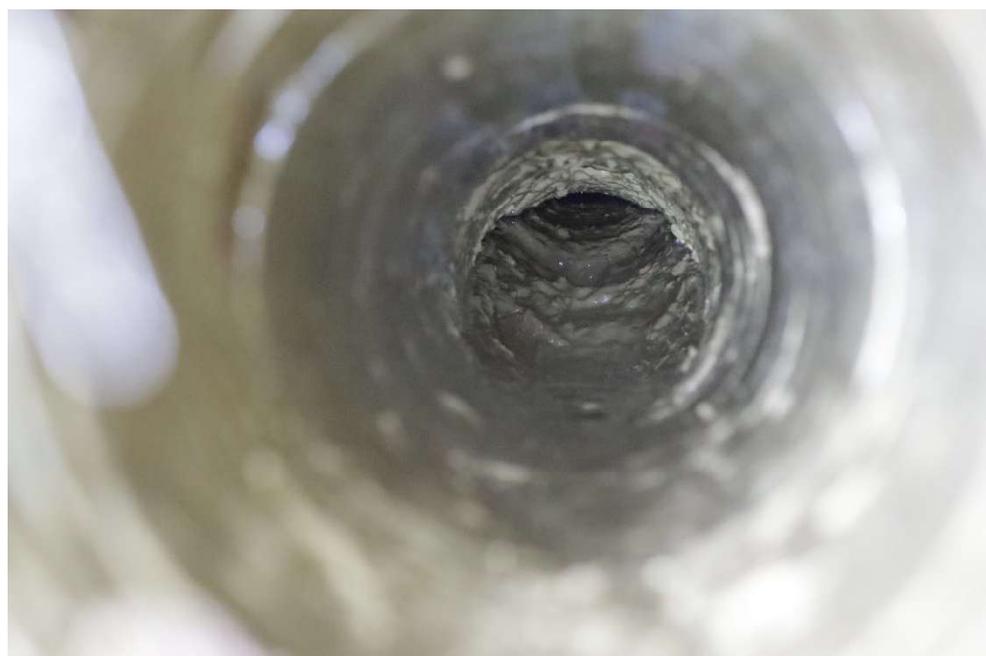
Photo 30

Trou du sondage 1.

A 2,6 m de profondeur (fin de nos capacités de carottage), du sol apparaît.

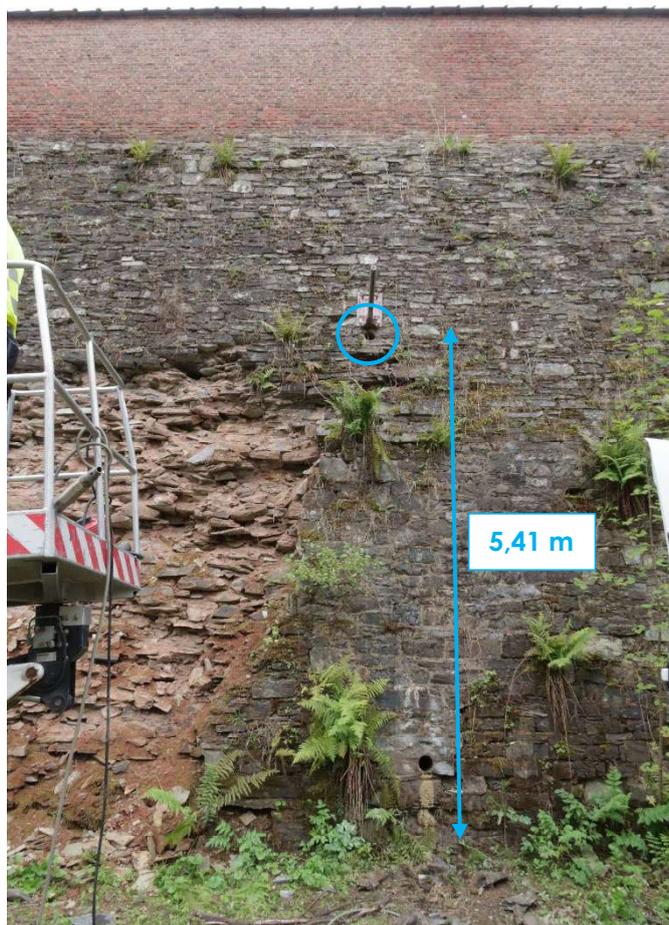
Photo 31

A droite du défaut 6.

Sondage 1.

A 47 m de l'extrémité gauche.

A 2/3 de la hauteur du mur de soutènement.

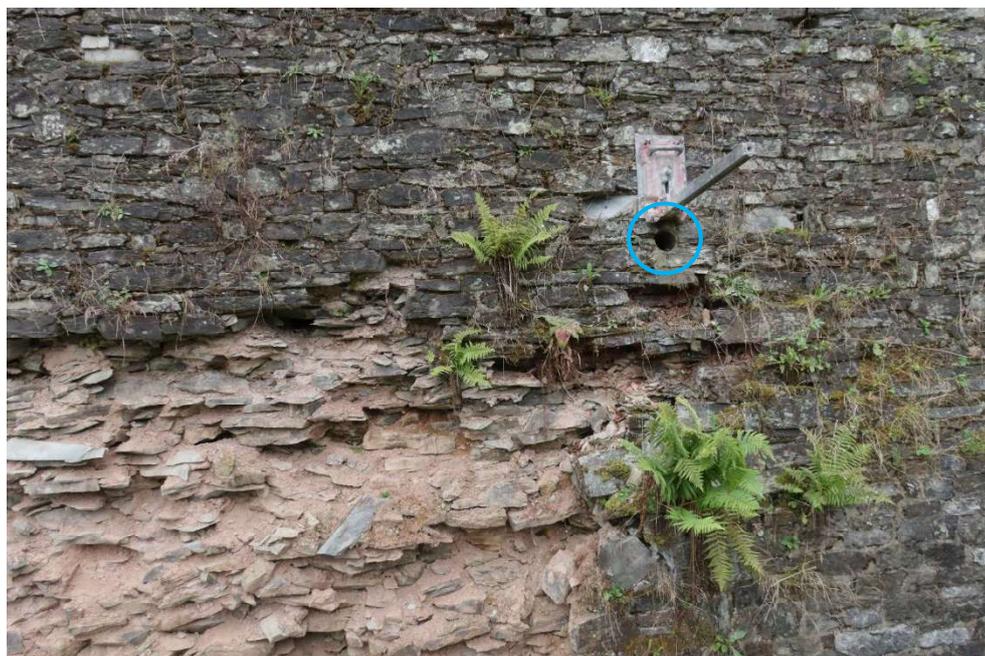
Photo 32

Zoom photo 31.

A droite du défaut 6.

Sondage 1.

A 46 m de l'extrémité gauche.

A 2/3 de la hauteur du mur de soutènement.

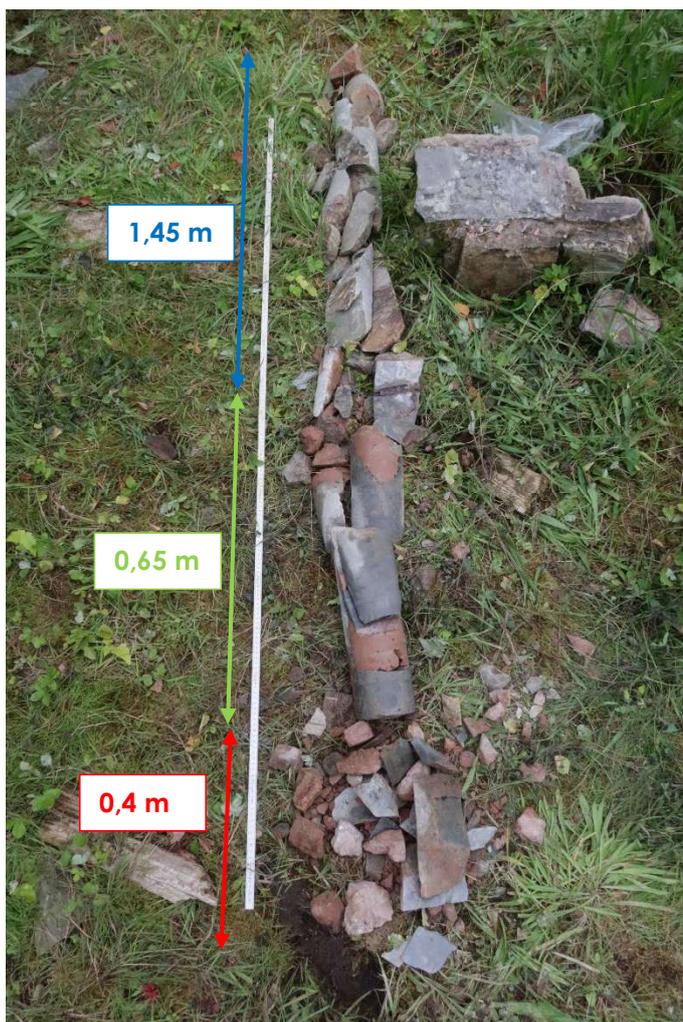
**Photo 33**

Carotte du sondage 2.

Profondeur du sondage 1 = 2,5 m (fin de nos capacités de carottage).

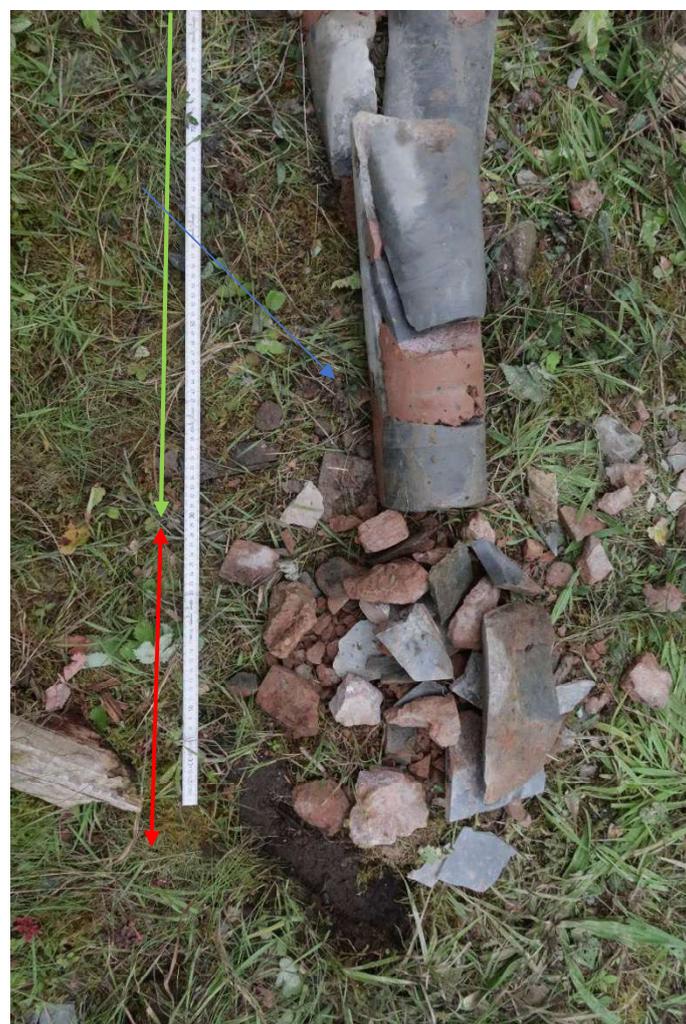
Photo 34

Carotte du sondage 2.

La maçonnerie du mur est dégradée **sur 0,4 m de profondeur depuis la face extérieure**. Le mortier de chaux est morcelé.

Ensuite, plus en profondeur, la maçonnerie est cohésive. Le mortier de chaux reste en bon état. (Les cassures visibles sont dues aux opérations de carottage qui obligent de casser la carotte lorsque le carottier est rempli.)

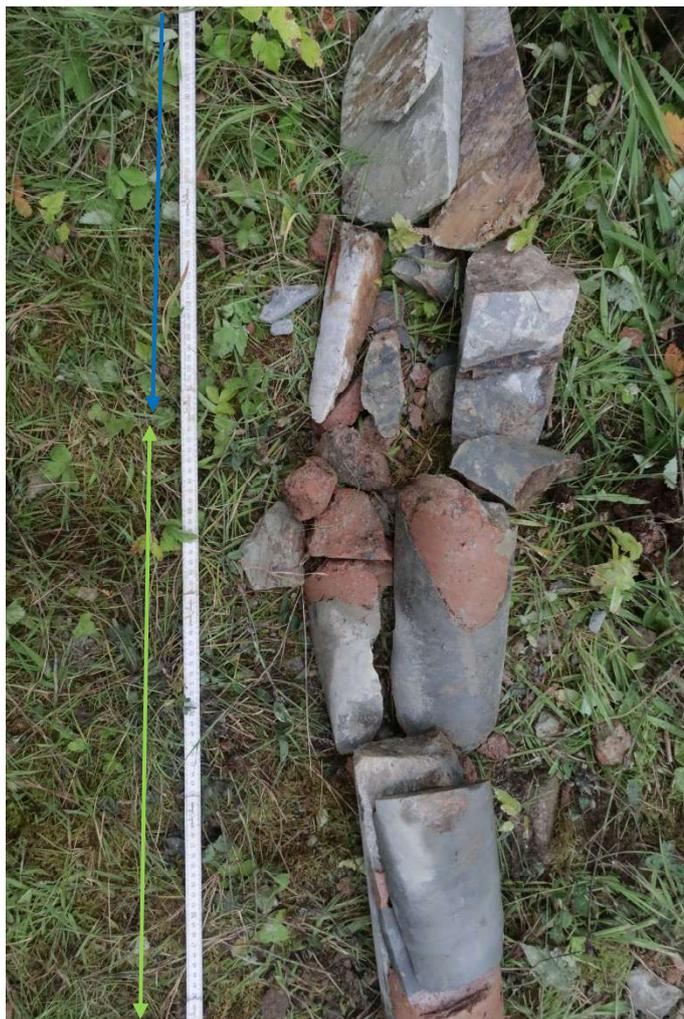
**Photo 35**

Suite photo 34.

Carotte du sondage 2.

De 0,4 m à 1,05 m de profondeur, la maçonnerie est cohésive. Le mortier de chaux reste en bon état.

De 1,05 à 2,5 m de profondeur, la maçonnerie ne contient pas de mortier. La maçonnerie est de type « pierres sèches ».

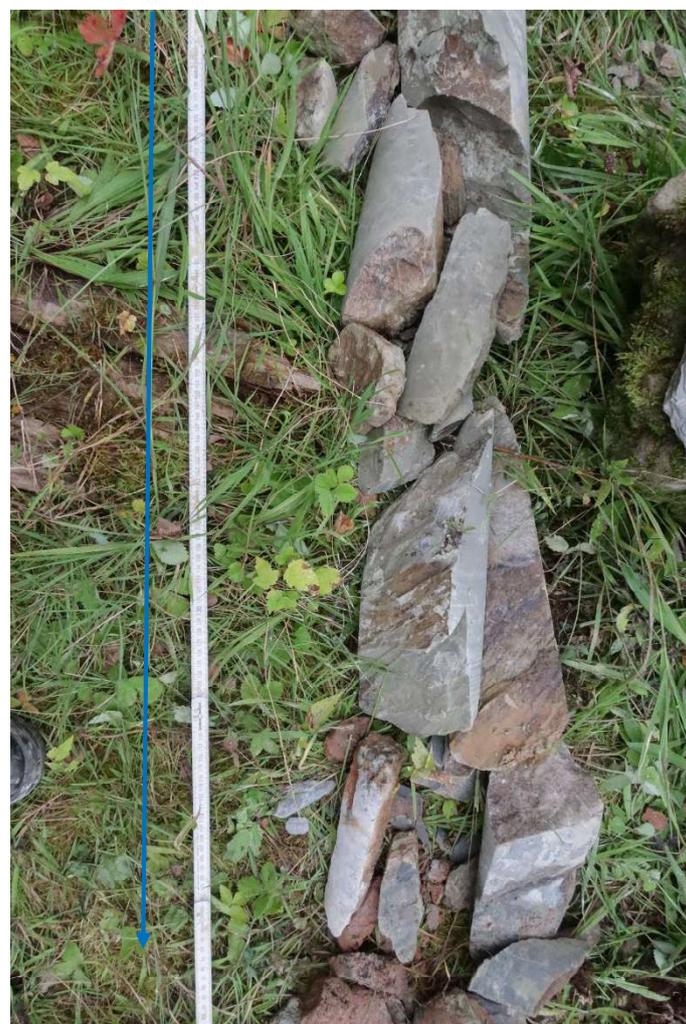
**Photo 36**

Suite photo 35.

Carotte du sondage 2.

De 1,05 à 2,5 m de profondeur, la maçonnerie ne contient pas de mortier. La maçonnerie est de type « pierres sèches ».
