Objet : Mur de soutènement de la Converserie à Saint-Hubert
Inspection B

RAPPORT D'INSPECTION B

<u>NOM DE L'OUVRAGE</u> :	Mur de soutènement de la Converserie à Saint-Hubert
<u>BUT DE L'INTERVENTION</u> :	Mise à jour de l'état de stabilité
<u>DATE DE L'INTERVENTION</u> :	23/08/24

Inspection B du 23/08/24

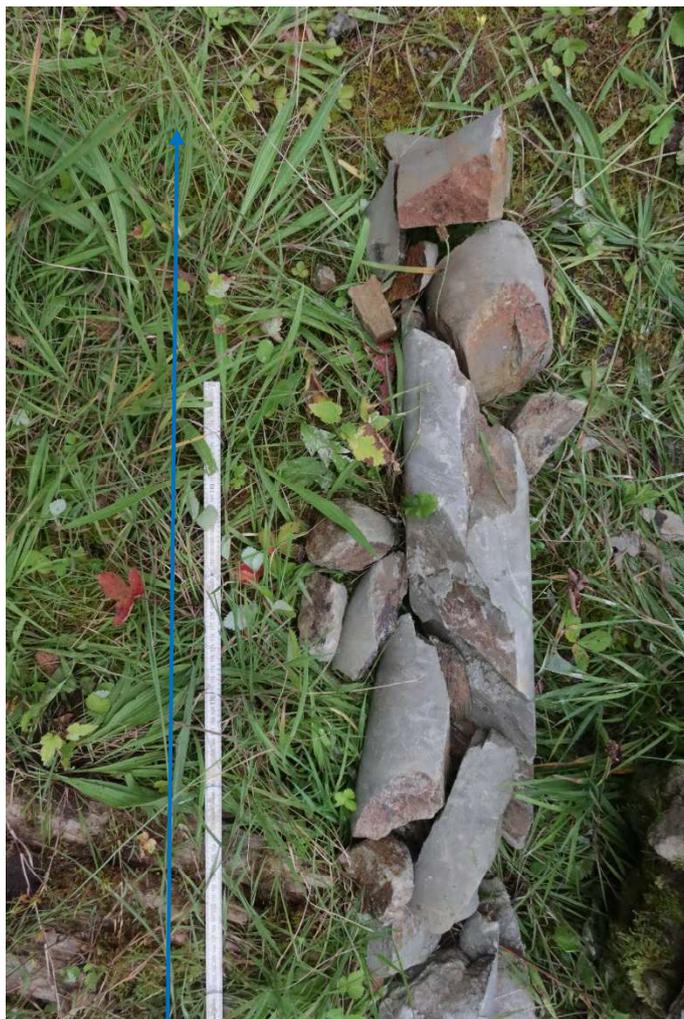
**Photo 37**

Suite photo 36.

Carotte du sondage 2.

De 1,05 à 2,5 m de profondeur, la maçonnerie ne contient pas de mortier. La maçonnerie est de type « pierres sèches ».

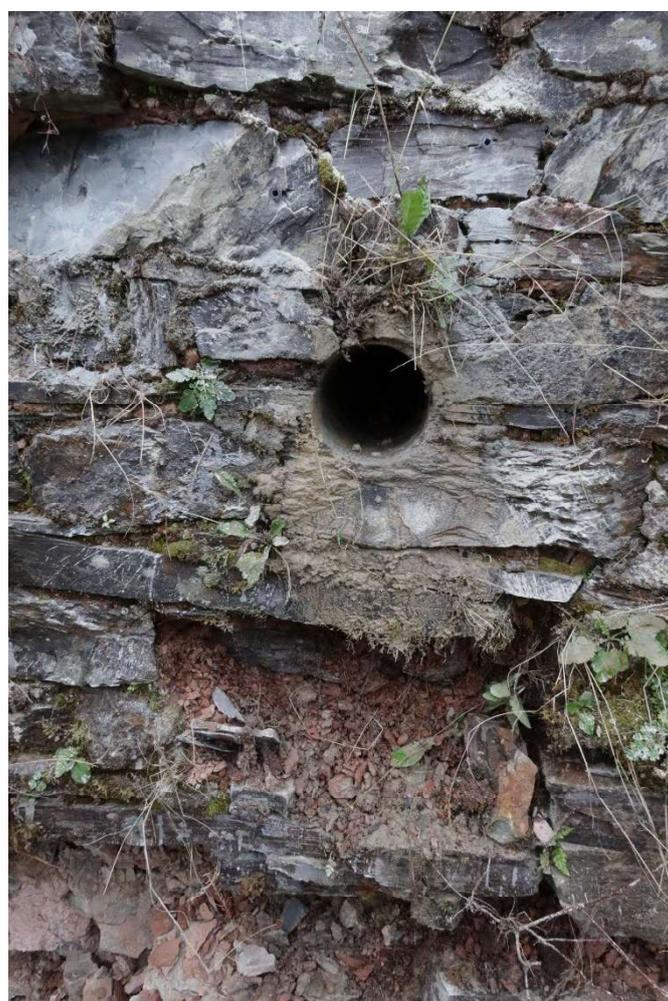
**Photo 38**

Trou du sondage 2.

La maçonnerie de la face extérieure est altérée.

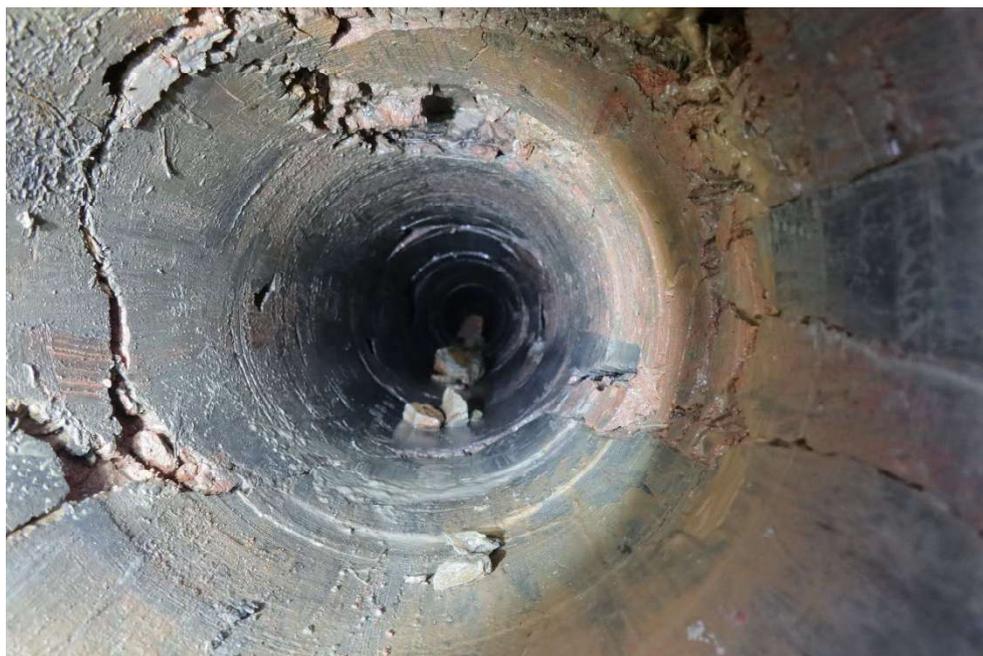
**Photo 39**

Suite de la photo 38.

Trou du sondage 2.

Sur 0,4 m de profondeur, la maçonnerie paraît peu altérée (contrairement à la carotte).

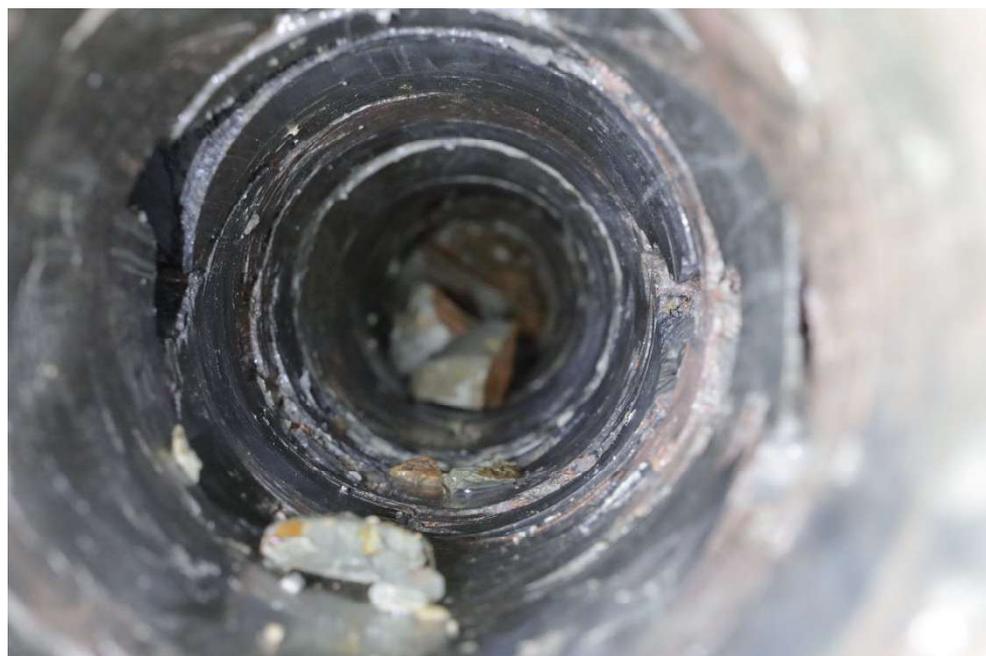
Photo 40

Suite de la photo 39.

Trou du sondage 2.

De 0,4 à 2,5 m de profondeur, la maçonnerie paraît peu altérée.

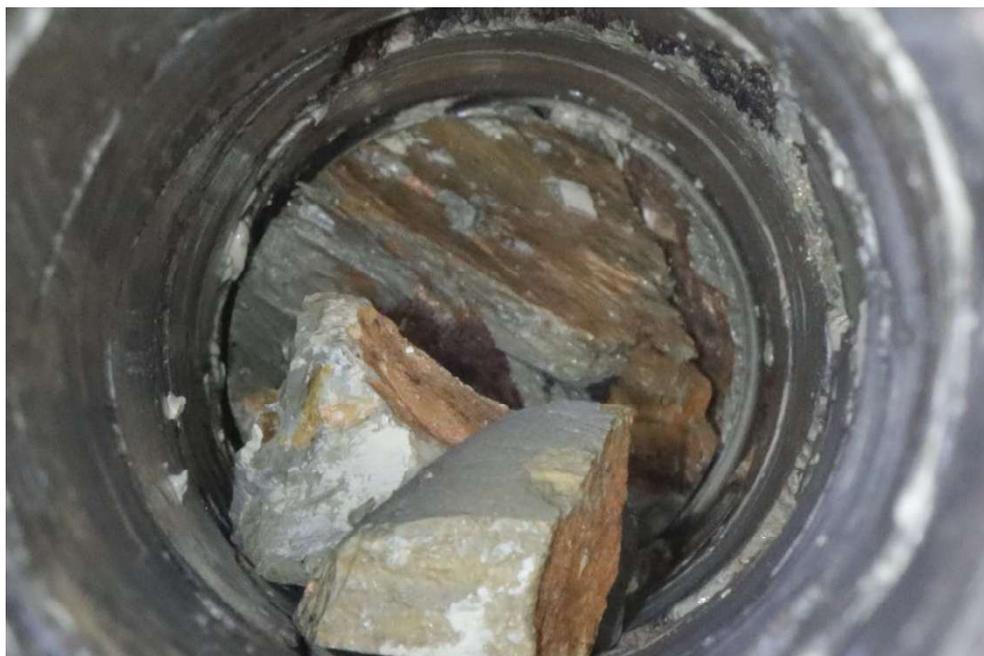
Suite de la photo 40.

Trou du sondage 2.

A 2,5 m de profondeur, il semble possible que nous ayons rencontré le massif rocheux situé à l'arrière du mur de soutènement. La roche est de type schisteuse. Elle est similaire aux pierres du mur.

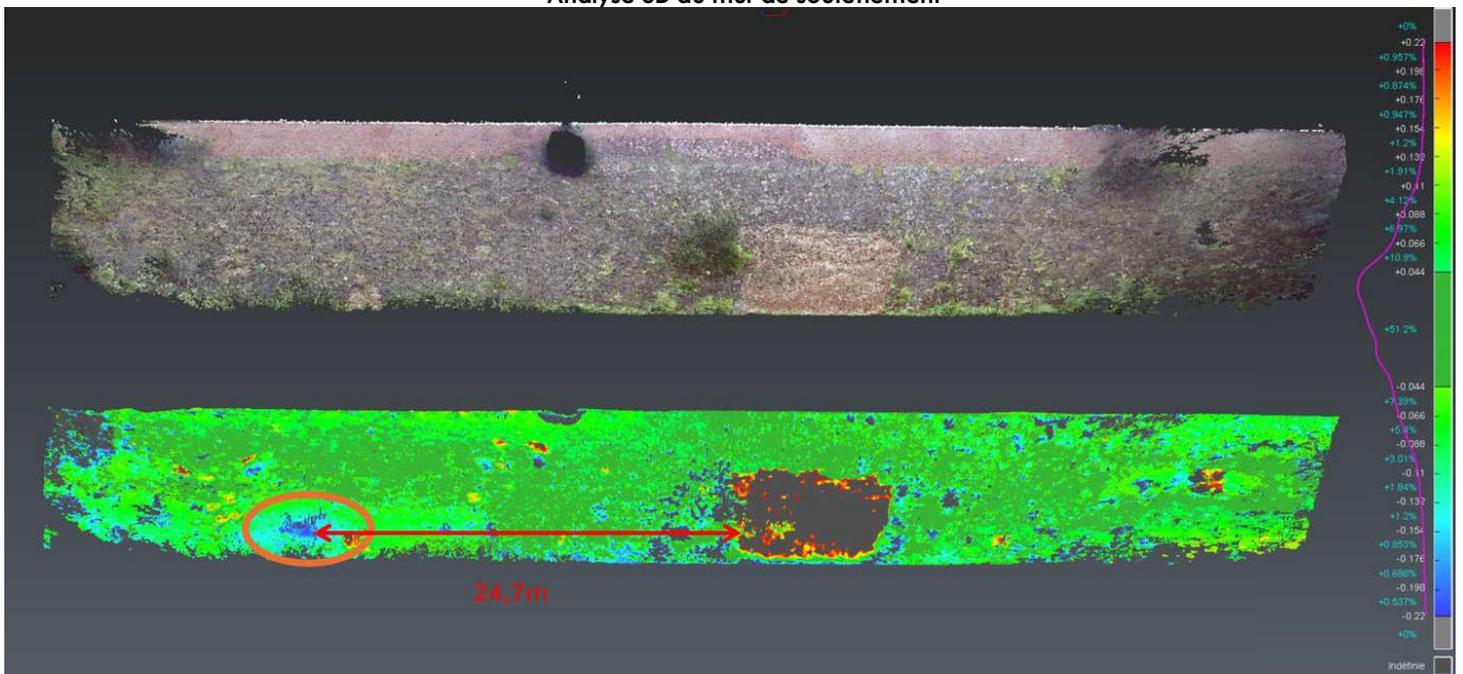
Analyse 3D du mur de soutènement

Nous pouvons y observer que seule une zone de taille limitée présente un hors-plomb d'ensemble.

Elle se situe à 24,7 m vers la gauche du défaut 6. Elle a une superficie de 3,2 m².

Il est fort probable qu'il s'agisse uniquement de la désolidarisation du 1^{er} lit de pierres.

Le reste des hors-plombs sont très ponctuels et correspondant à des pierres qui sont en saillies ou qui commencent à se désolidariser du mur très localement.
