## ***MISE A JOUR 2020-2021 - INVENTAIRE ASBESTE***

***Demandeur: SPW - Direction de la Prévention et des Contrôles***

***Occupant: 55 boulevard du Nord à Namur (Résidence Val Clair)***

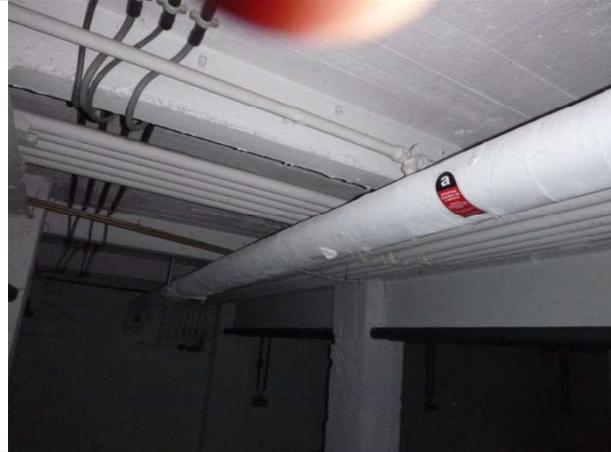
**Photo 1**

**Localisation:** Magasin et caves - Tuyaux du chauffage  
Calorifuge (Photo 1)

**Descriptif du matériau:** Calorifuge (plâtre) contenant de l'asbeste - Ø: ± 10 à 25 cm; Lg: ± 40 m

**État du matériau:** ENDOMMAGE (PAR ENDROITS – PHOTO 2)

**Évaluation du risque:** TRES IMPORTANT

- interdire d'endommager les matériaux ;
- interdire toute intervention (chauffagistes, électriciens, ...), sur ces tuyaux ;
- interdire tout stockage à proximité ;
- enlèvement si possible ou réparation des dégradations avec pose d'un coating généralisé et des protections mécaniques aux endroits exposés ;
- enlèvement si rénovation ou démolition des installations.

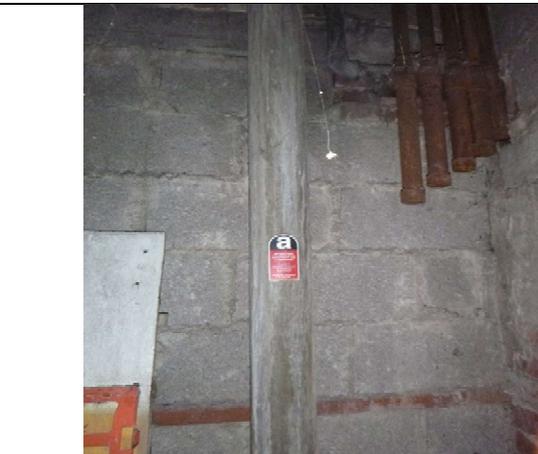
**Photo 3**

**Localisation:** Magasin - Gaine technique  
Tuyaux de descente vertical (Photo 3)

**Descriptif du matériau:** Tubes en asbeste-ciment (AC)  
Ø: ± 12 cm; Hauteur = hauteur du bâtiment

**État du matériau:** BON

**Évaluation du risque:** FAIBLE

- interdire d'endommager les matériaux (forage, ponçage et sciage à sec),
- enlèvement si possible,
- enlèvement si matériel hors service ou mise en peinture régulière,
- enlèvement si rénovation profonde ou démolition des installations.

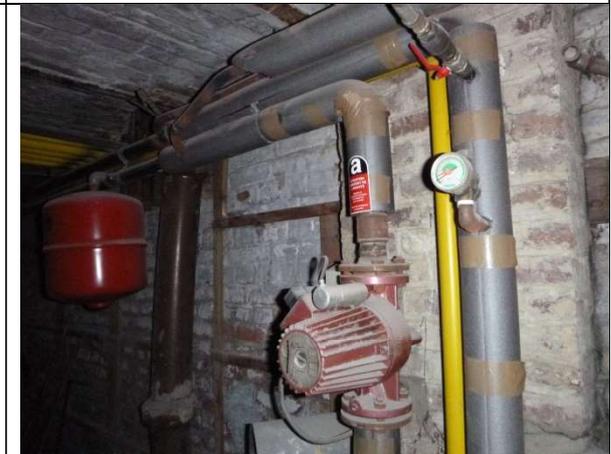
**Photo 4**

**Localisation:** Chaufferie (corridor) - Joint des brides du circulateur (Photo 4)

**Nature:** Chrysotile - Cf. rapport analyse ISSeP GE1/2014/0701/9

**Descriptif du matériau:** Joints rigides (type «Klingerit») contenant de l'asbeste - Ø: 2 x ± 8 cm

**État du matériau:** CASSANT

**Évaluation du risque:** FAIBLE (MATERIAUX DIFFICILEMENT ACCESSIBLES)

- interdire d'endommager davantage les matériaux ;
- remplacement lors d'un prochain entretien ou d'une intervention sur l'installation ;
- enlèvement si matériel hors service ;
- enlèvement si rénovation profonde ou démolition des installations.
