Rapport n° 30343325/REM

PROCÈS VERBAL D'EXAMEN DE CONFORMITÉ ET/OU DE VISITE DE CONTROLE D'UNE INSTALLATION ÉLECTRIQUE BASSE TENSION

Responsable des travaux : Installation : Propriétaire / gestionnaire :
Nom, Prénom : T.S.B. Résistance & Villes S.A.
Adresse : Lot 29, class. du Pousden
CP + Commune : 7450 Jurbise
Tél. : / /

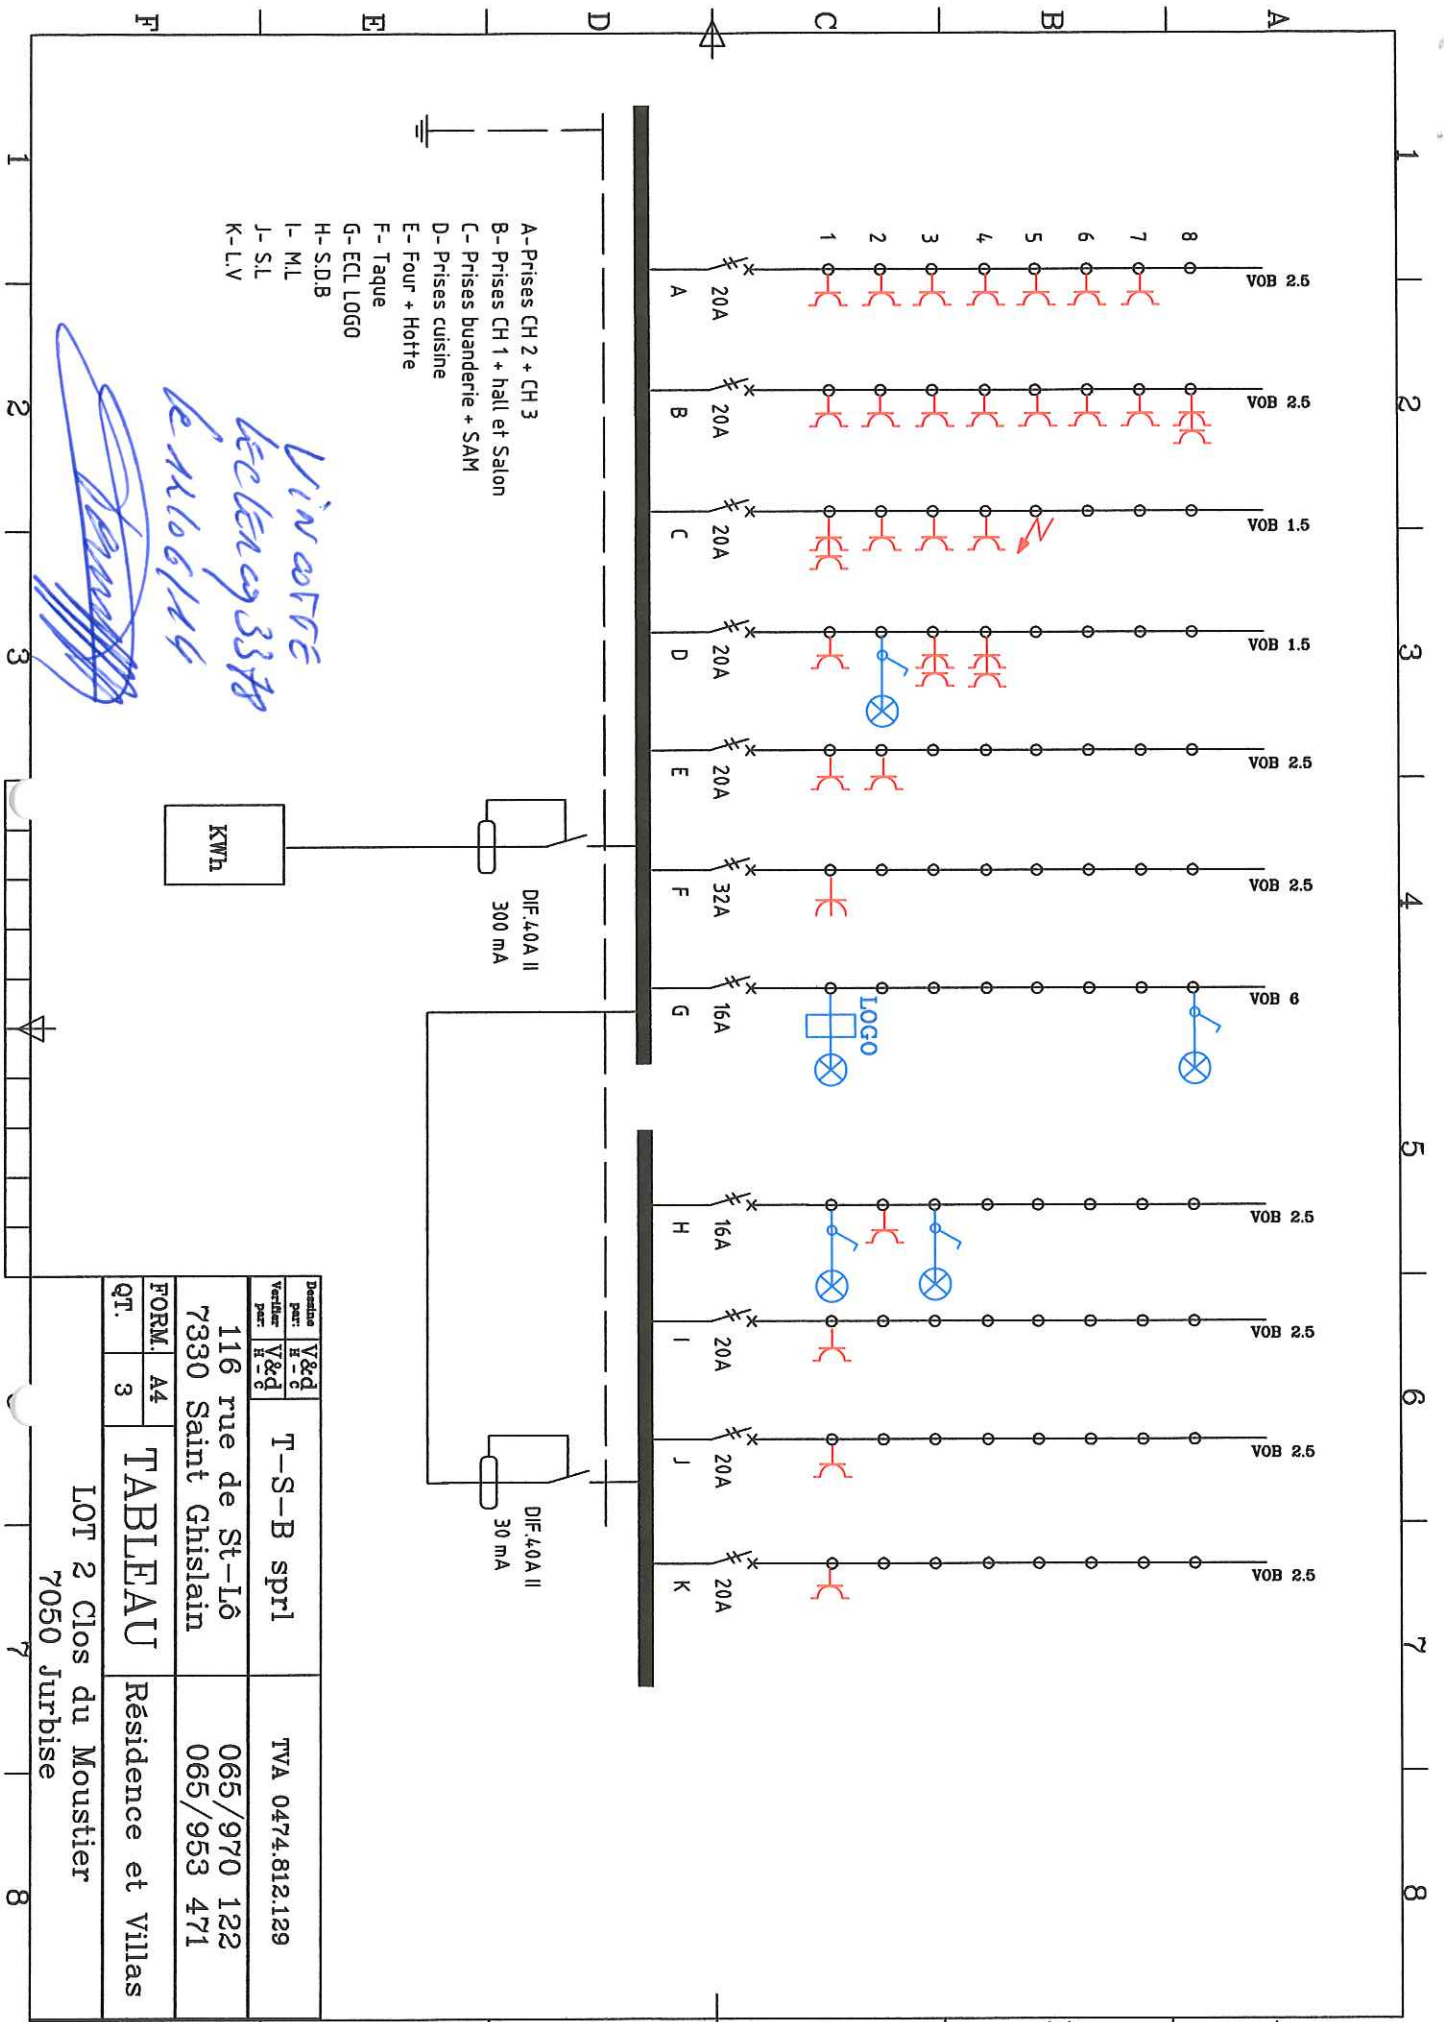
- A-Prises CH 2 + CH 3
- B-Prises CH 1 + hall et Salon
- C-Prises buanderie + SAM
- D-Prises cuisine
- E-Four + Hotte
- F-Taque
- G-ECL LOGO
- H-SDB
- I-ML
- J-SL
- K-LV

DIF 40A II  
30 mA

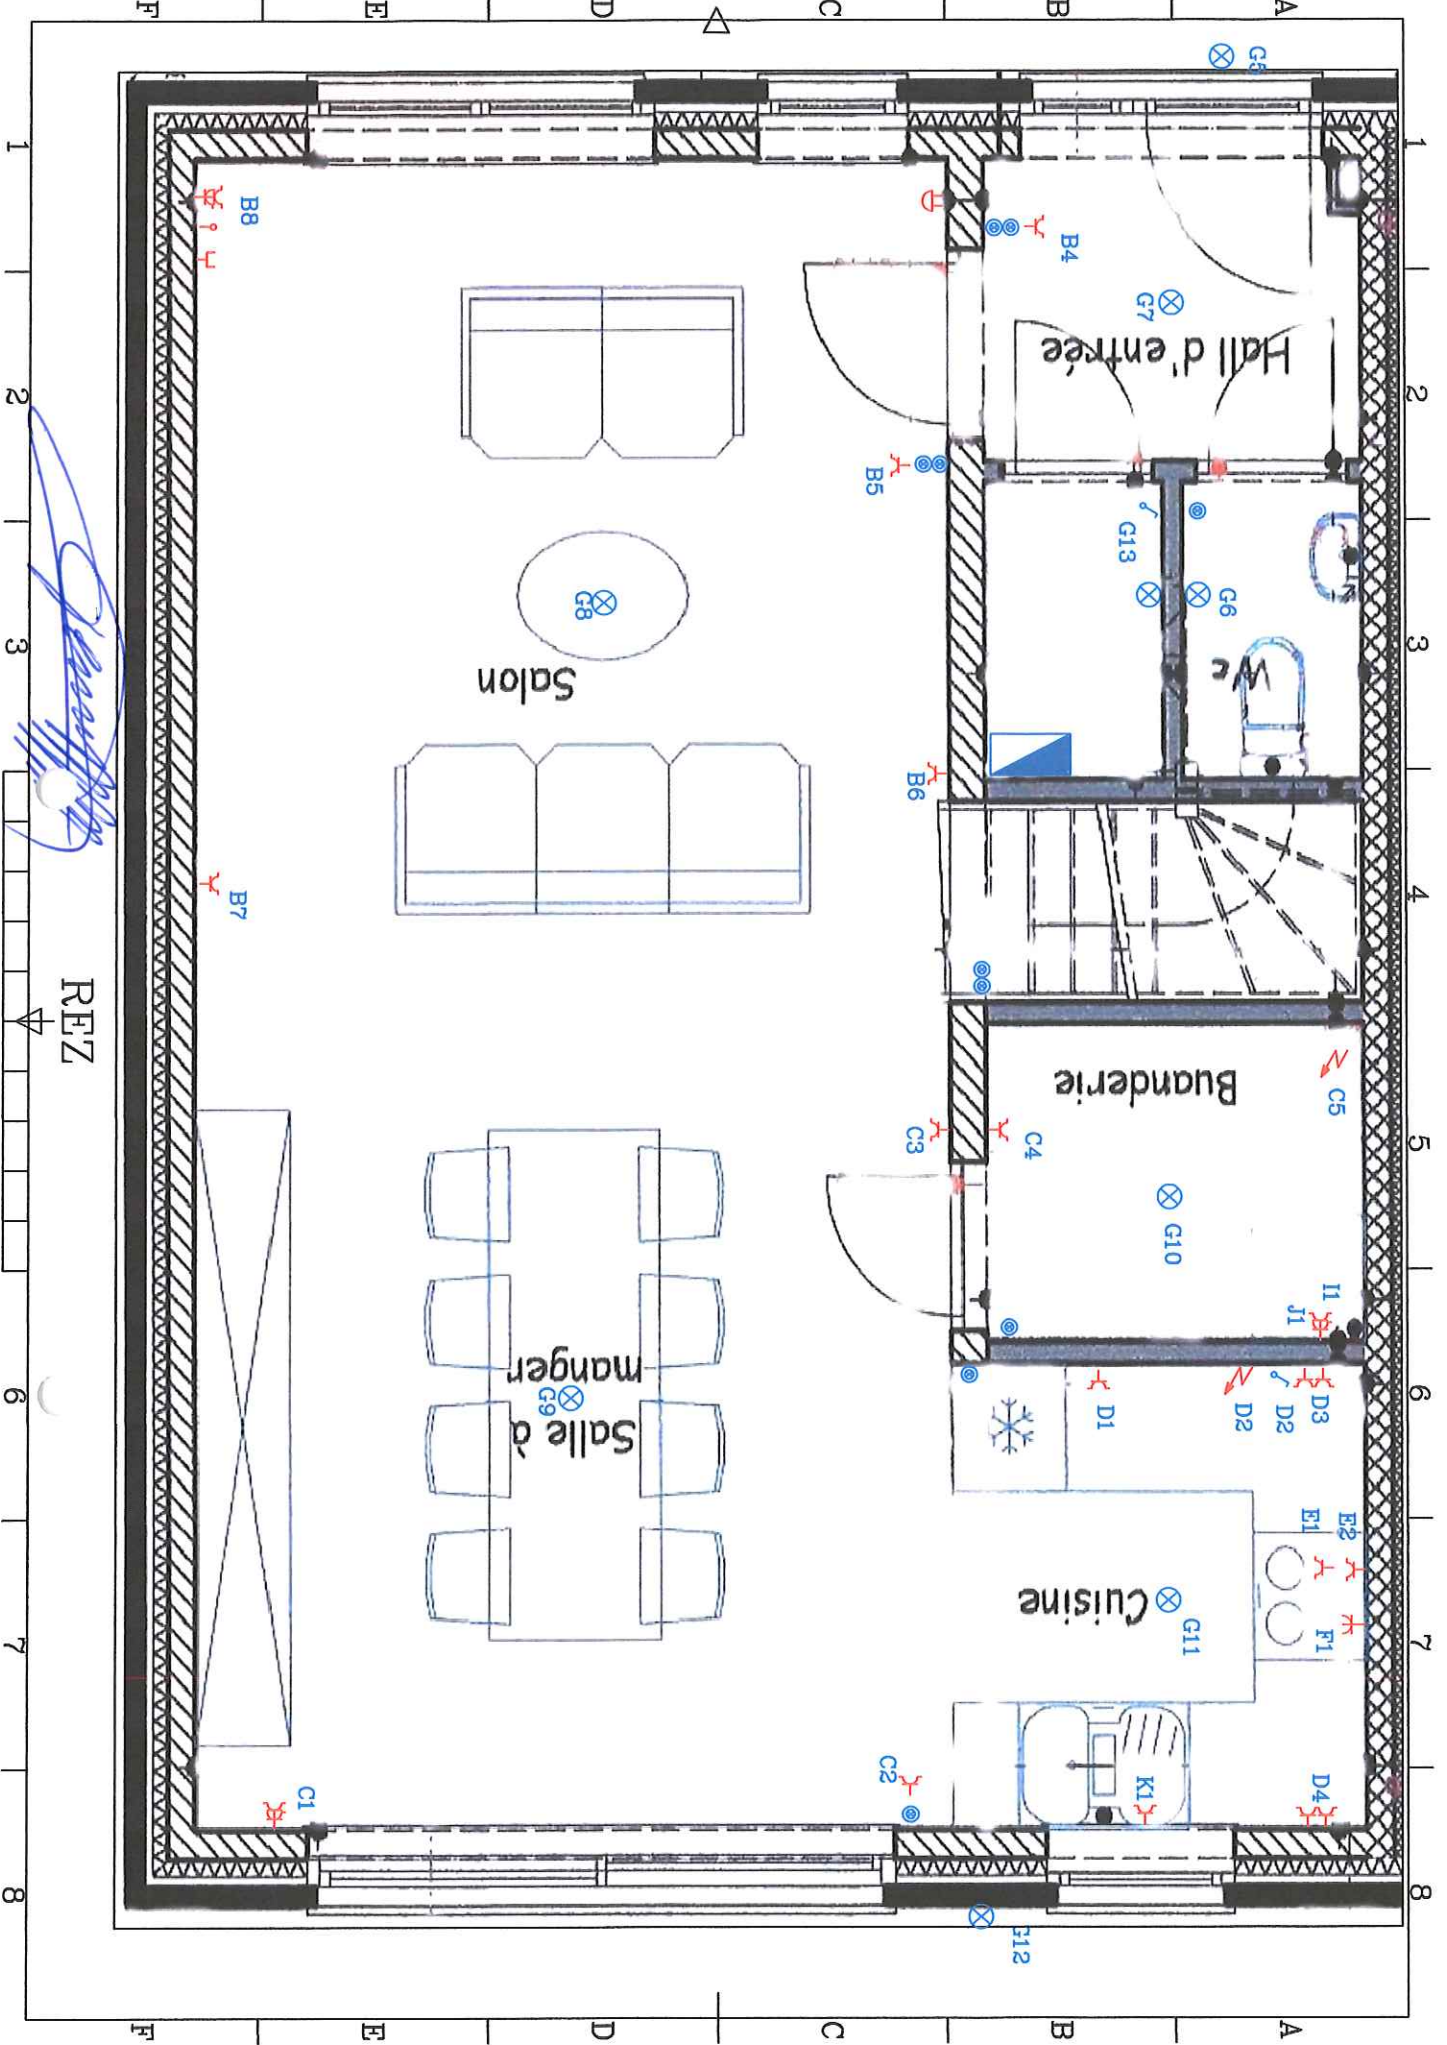
REZ

Hall d'entrée

Salon

Buanderie

Salle à manger

Cuisine
