## Rapport de contrôle d'installations électriques à basse et à très basse tension

**RÉF. 143/2025/96718/D01:3**

**DATE DU CONTRÔLE** 13/03/2025 (11:49 - 12:34) **AGENT VISITEUR** Arnaud Bertinchamps  
**ADRESSE DU CONTRÔLE** Rue Cromboully 61 - 6530 Thuin **TYPE DE CONTRÔLE** Visite de contrôle vente ancienne installation (8.4.2.)

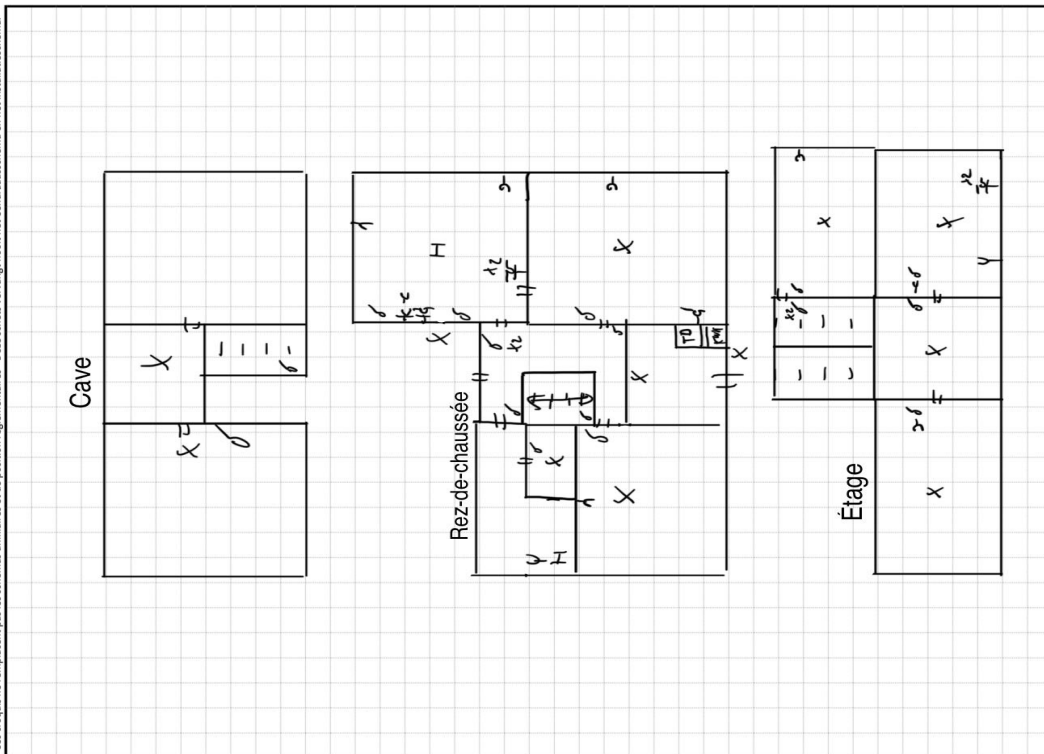
### Croquis de position élémentaire et descriptif sommaire des tableaux

sur base de ce qui est visible et accessible lors du contrôle
