EXTRAIT CONFORME DE LA BDES
N° 10623454

PARCELLE CADASTRÉE À YVOIR 1 DIV/YVOIR/ section C parcelle n°0064 H 000

Rapport n° 15/95
Annexe à n/lettre n° 72/PDeng

RAPPORT D'INVESTIGATION DU SITE "ETS TASIAUX" A YVOIR

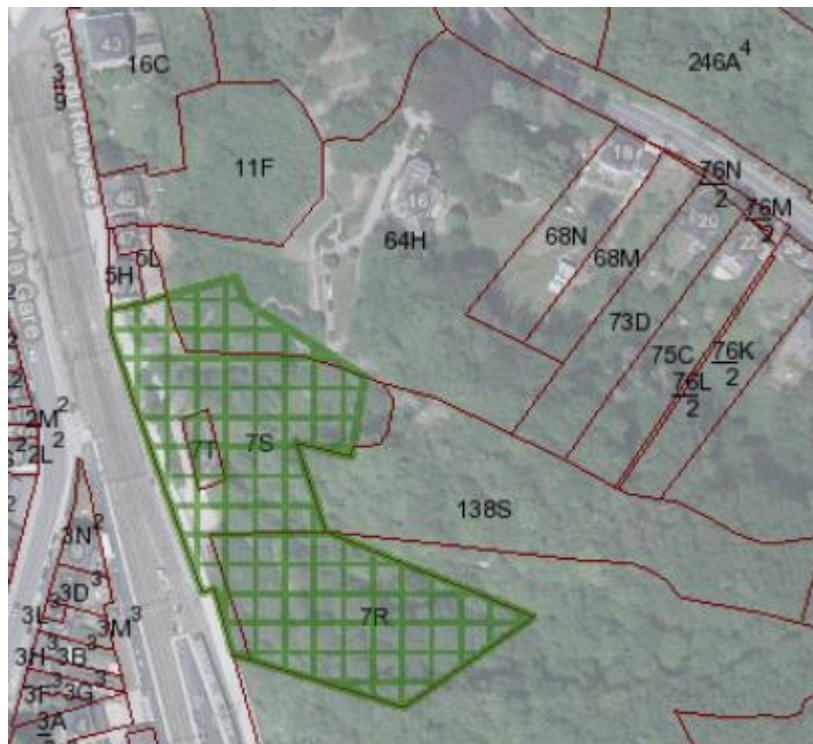
(...) la parcelle qui vous intéresse, 64 H, ne fait partie de ce SAR que pour un tout petit morceau. En effet, l'arrêté de 1987 parle d'un périmètre constitué des anciennes parcelles 7 K et 7 L, qui ont disparu du plan cadastral actuel, et ces anciennes limites ne « collent » plus à grand-chose. Ci-dessous, en quadrillage vert, le périmètre du SAR (7 K + 7 L). On peut voir qu'il ne recouvre que très faiblement l'actuelle 64 H qui vous intéresse. Celle-ci fait donc « plutôt pas » partie de ce SAR (...).

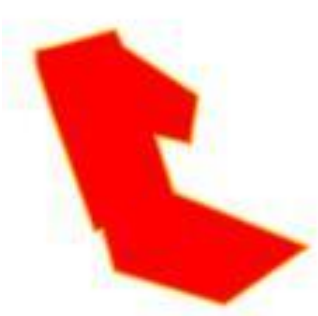
Site		Périmètre(s) d'investigation	
		Schéma	Légende
Code DGO4	DCR002

Nom	Ets Tasiaux		
Localité	Yvoir		
Généralités			
	N° Libellé		
Autres activités non définies par le Décret Sol	- Fabrique de marbre reconstitué
