Nos références : CBC-R24/615.

RAPPORT D'INVENTAIRE AMIANTE NON DESTRUCTIF

Adresse : Rue de Lilas 6 - 7870 Montignies-lez-Lens

Inspection réalisée le 12/06/2024.

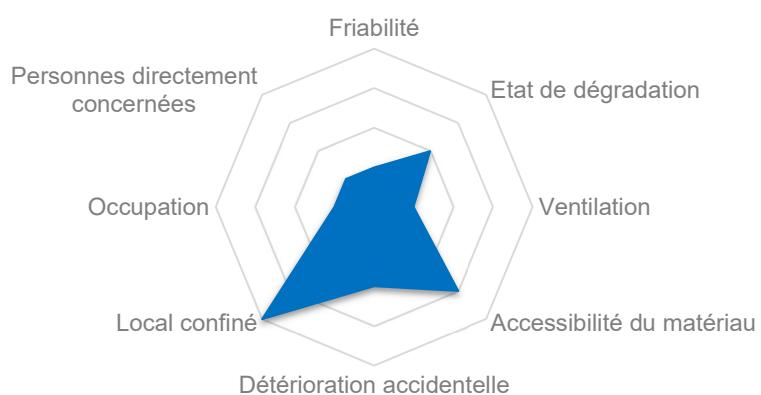
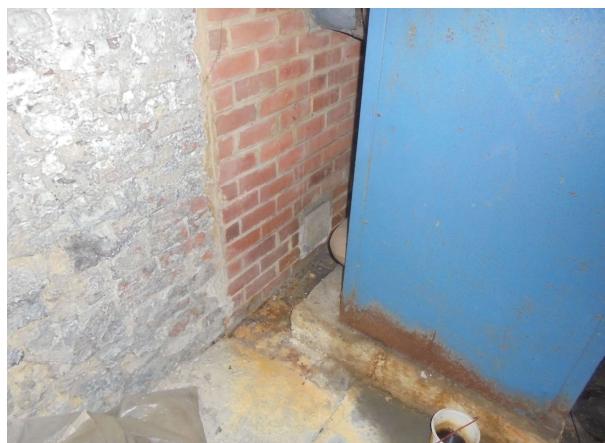
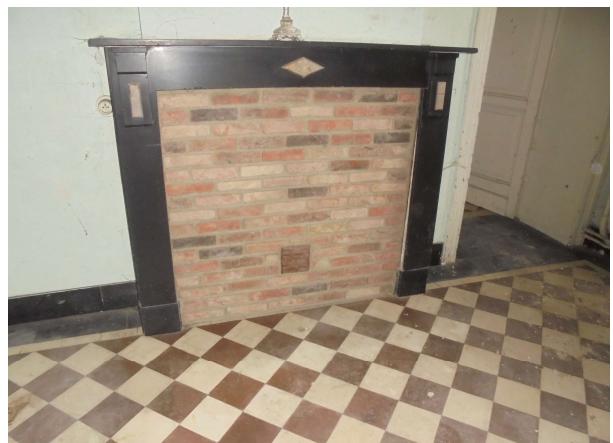
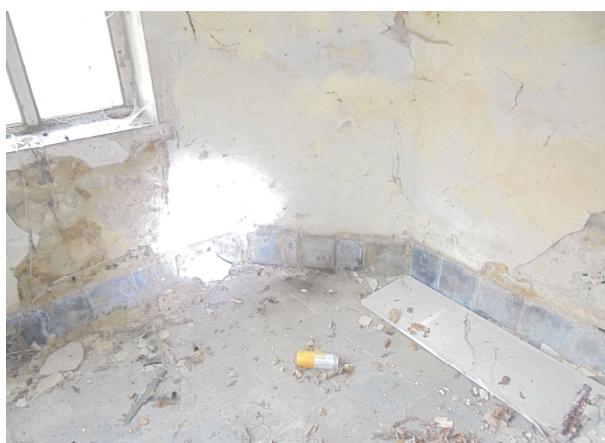
FICHE	Niveau	Local / Endroit	Matériaux	Présence amiante
1		Voir conclusion	Registre de cheminée en amiante ciment	Connu comme contenant de l'amiante

Activité pouvant donner lieu à une exposition à l'amiante				
<input checked="" type="checkbox"/>	Travaux	<input type="checkbox"/>	/	
<input checked="" type="checkbox"/>	Ramonage	<input type="checkbox"/>	/	
CONSEIL				
<input checked="" type="checkbox"/>	Contrôle annuel de l'état du matériau	<input type="checkbox"/>	/	
<input type="checkbox"/>	/	<input type="checkbox"/>	/

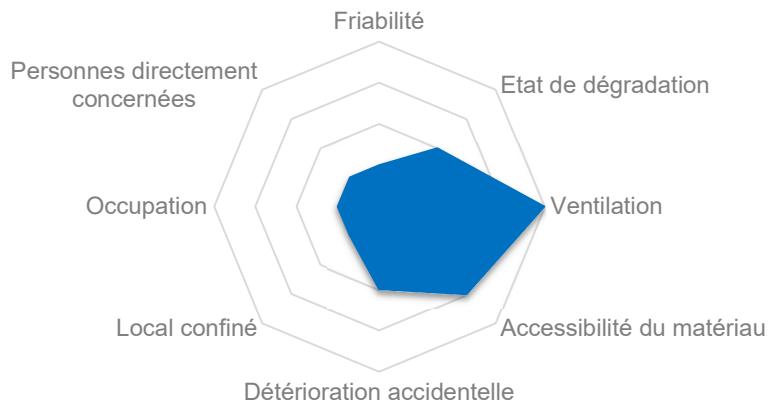
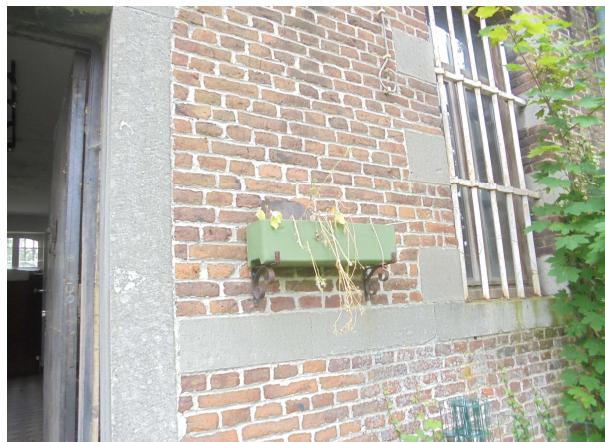
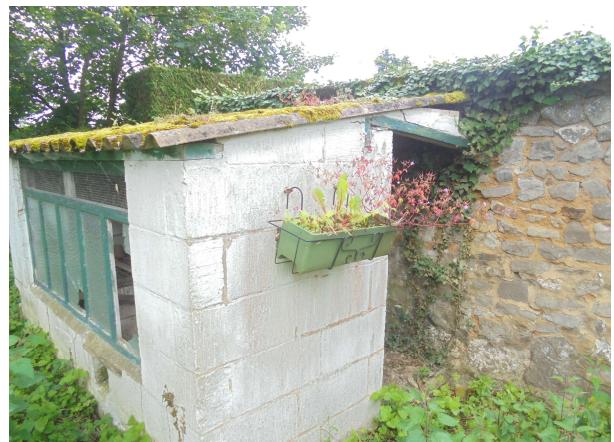
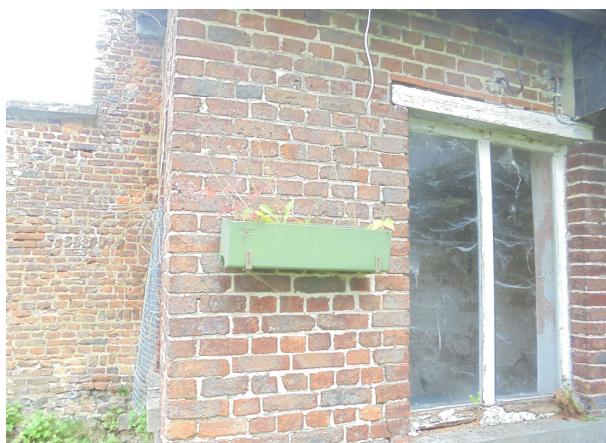
FICHE	Niveau	Local / Endroit	Matériau	Présence amiante
2	Voir conclusion	Jardinière en amiante ciment	Connu comme contenant de l'amiante

Activité pouvant donner lieu à une exposition à l'amiante				
<input checked="" type="checkbox"/>	Travaux	<input type="checkbox"/>	<input type="checkbox"/>	/
<input type="checkbox"/>	/		<input type="checkbox"/>	/
CONSEIL				
<input checked="" type="checkbox"/>	Prévoir l'enlèvement d'amiante à moyen terme	<input type="checkbox"/>	<input type="checkbox"/>	/
<input type="checkbox"/>	/		<input type="checkbox"/>	/

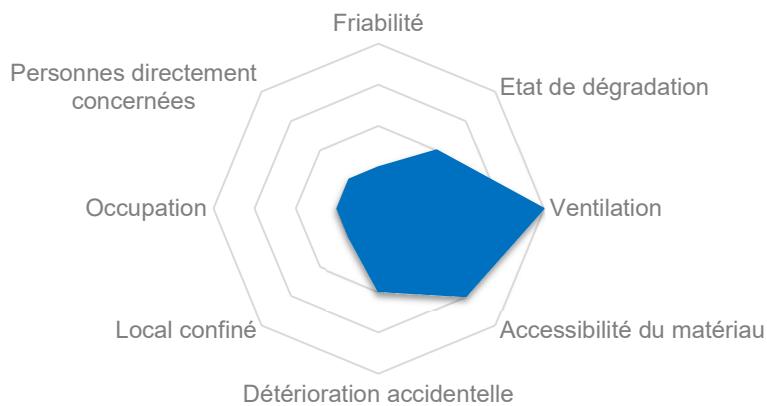
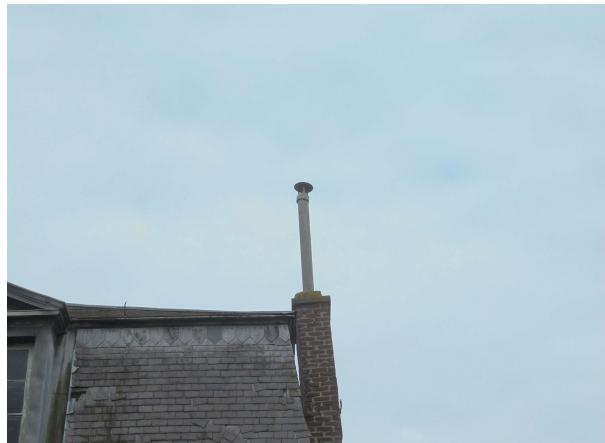
FICHE	Niveau	Local / Endroit	Matériau	Présence amiante
3	/	Toiture	Conduit en amiante ciment	Connu comme contenant de l'amiante

Activité pouvant donner lieu à une exposition à l'amiante				
<input checked="" type="checkbox"/>	Travaux		<input type="checkbox"/>	/
<input checked="" type="checkbox"/>	Travaux en toiture		<input type="checkbox"/>	/
CONSEIL				
<input checked="" type="checkbox"/>	Contrôle annuel de l'état du matériau		<input type="checkbox"/>	/
<input type="checkbox"/>	/		<input type="checkbox"/>	/

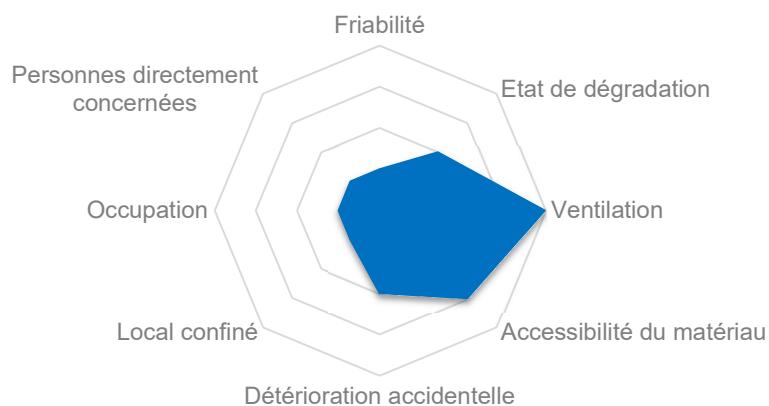
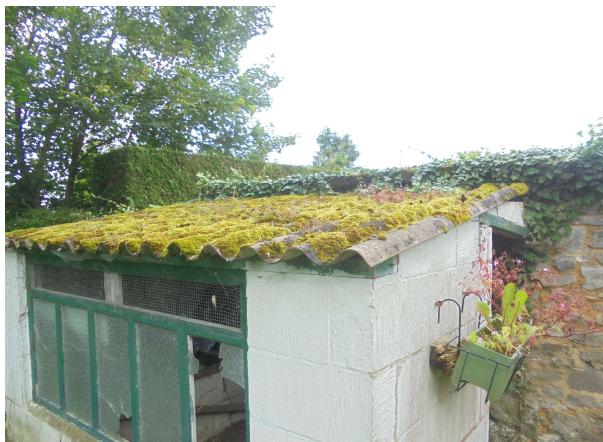
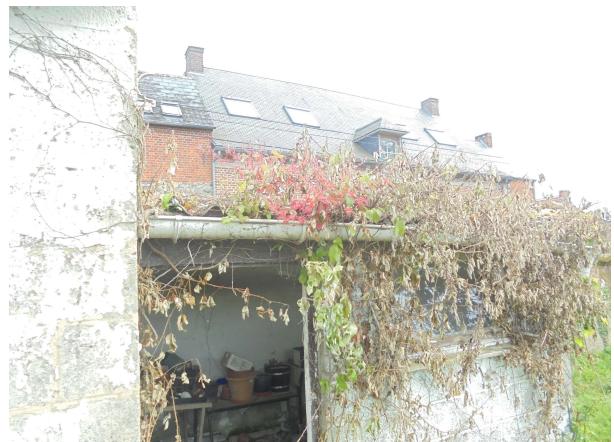
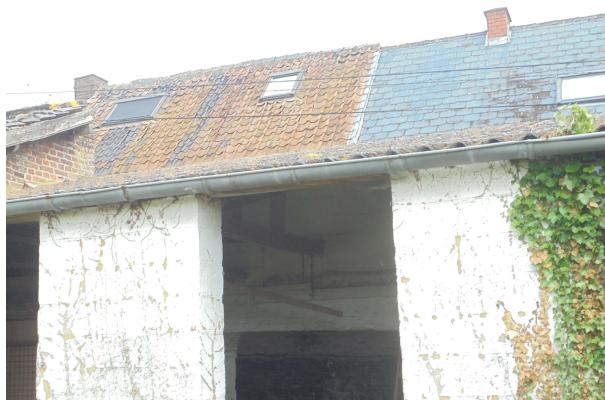
FICHE	Niveau	Local / Endroit	Matériau	Présence amiante
4	Voir conclusion	Ondulés en amiante ciment	Connu comme contenant de l'amiante

Activité pouvant donner lieu à une exposition à l'amiante				
<input checked="" type="checkbox"/>	Travaux en toiture	<input type="checkbox"/>	/	
<input type="checkbox"/>	/		/	
CONSEIL				
<input checked="" type="checkbox"/>	Contrôle annuel de l'état du matériau	<input type="checkbox"/>	/	
<input checked="" type="checkbox"/>	Ne pas démousser à haute pression		/

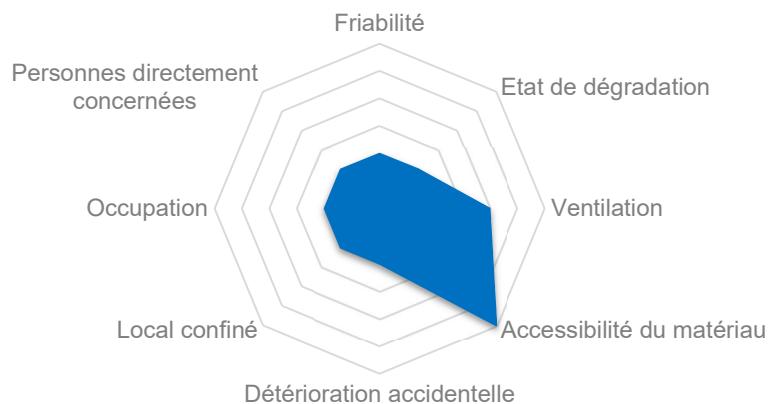
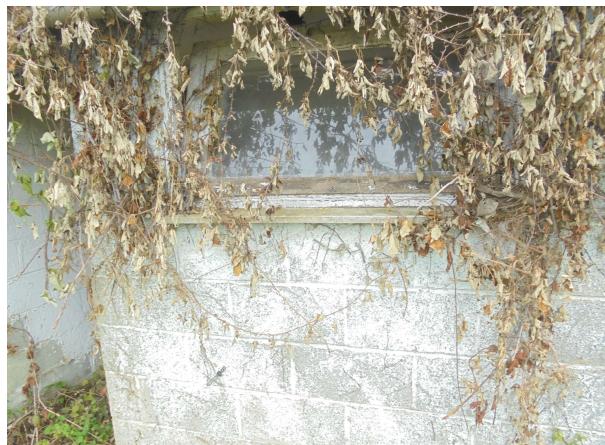
FICHE	Niveau	Local / Endroit	Matériau	Présence amiante
5	/	Façade	Tablette de fenêtre en Massal	Connu comme contenant de l'amiante

Activité pouvant donner lieu à une exposition à l'amiante				
<input checked="" type="checkbox"/>	Travaux	<input type="checkbox"/>	<input type="checkbox"/>	/
<input type="checkbox"/>	/		<input type="checkbox"/>	/
CONSEIL				
<input checked="" type="checkbox"/>	Contrôle annuel de l'état du matériau	<input type="checkbox"/>	<input type="checkbox"/>	/
<input type="checkbox"/>	/		<input type="checkbox"/>	/

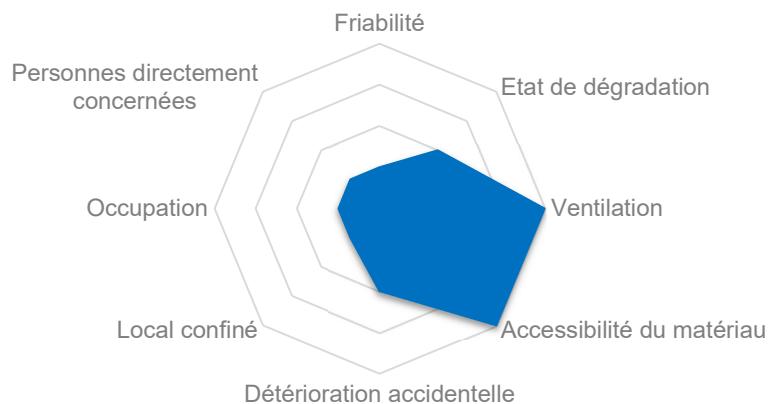
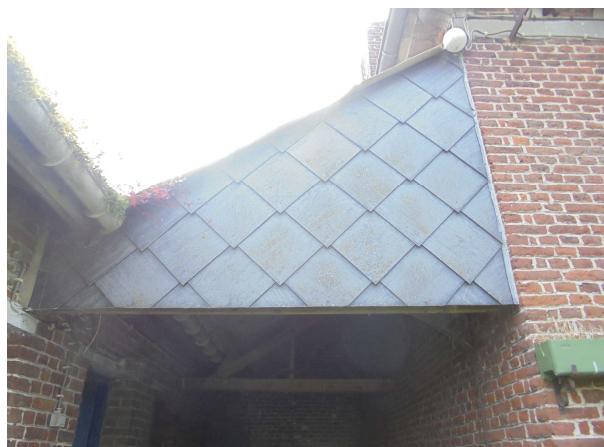
FICHE	Niveau	Local / Endroit	Matériau	Présence amiante
6	/	Façade	Ardoises de bardage en amiante ciment	Connu comme contenant de l'amiante

Activité pouvant donner lieu à une exposition à l'amiante				
<input checked="" type="checkbox"/>	Travaux		<input type="checkbox"/>	/
<input type="checkbox"/>	/		<input type="checkbox"/>	/
CONSEIL				
<input checked="" type="checkbox"/>	Contrôle annuel de l'état du matériau		<input type="checkbox"/>	/
<input checked="" type="checkbox"/>	Ne pas démousser à haute pression		<input type="checkbox"/>	/

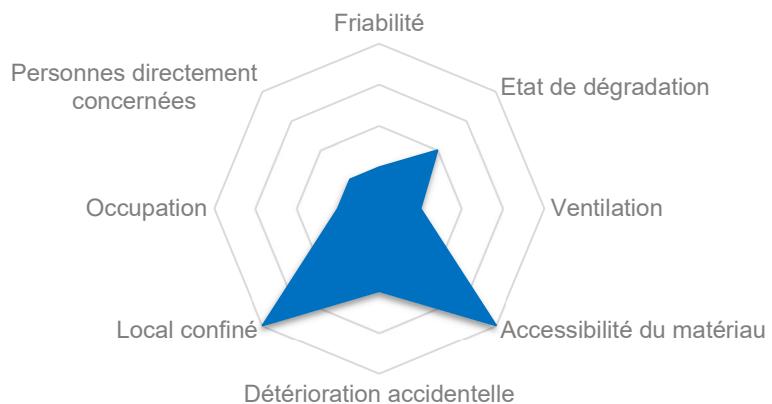
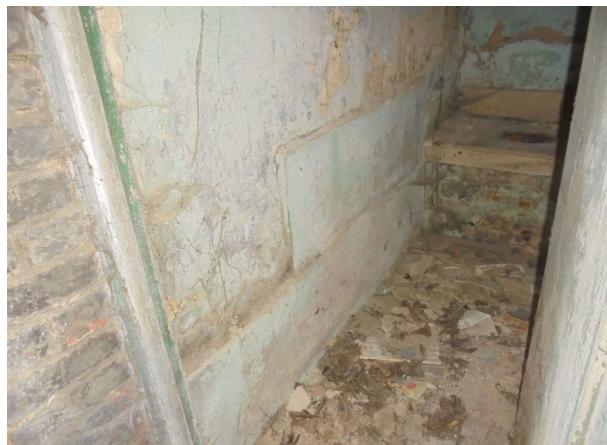
WC extérieur	0	WC	Panneaux en amiante ciment	/	22	7	± 3,5 m ²	Connu comme contenant de l'amiante (*)	Non	Contrôle annuel
Remise carport	0	Remise	Registre de cheminée en amiante ciment	/	23	1	1 pièce	Connu comme contenant de l'amiante (*)	Non	Contrôle annuel
Remise carport	0	Façade	Jardinière en amiante ciment	/	24	2	1 pièce	Connu comme contenant de l'amiante (*)	Non	Enlèvement

FICHE	Niveau	Local / Endroit	Matériau	Présence amiante
7	0	WC	Panneaux en amiante ciment	Connu comme contenant de l'amiante

Activité pouvant donner lieu à une exposition à l'amiante				
<input checked="" type="checkbox"/>	Nettoyage	<input type="checkbox"/>	/	
<input type="checkbox"/>	/	<input type="checkbox"/>	/	
CONSEIL				
<input checked="" type="checkbox"/>	Contrôle annuel de l'état du matériau	<input type="checkbox"/>	/	
<input type="checkbox"/>	/	<input type="checkbox"/>	/

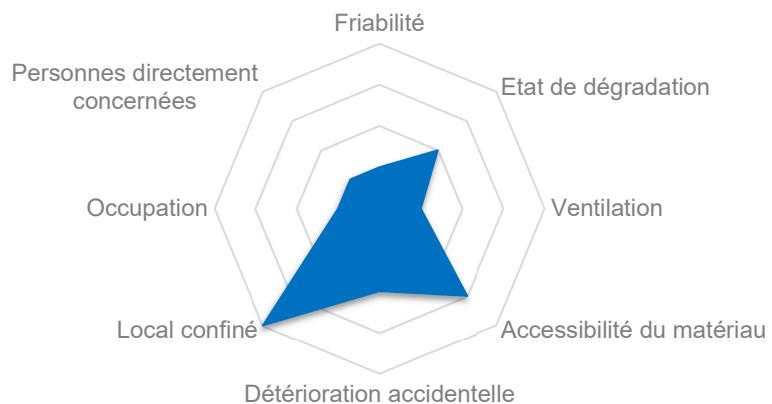
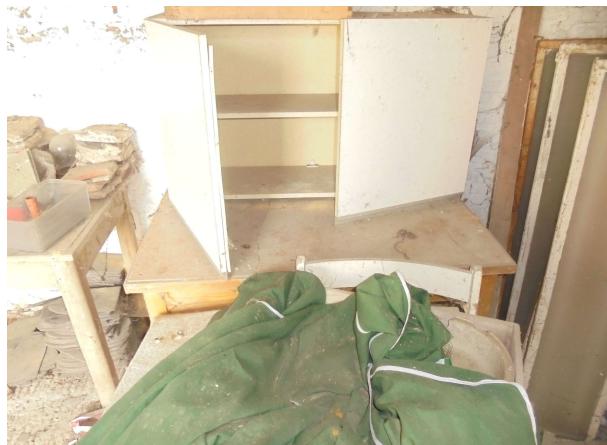
FICHE	Niveau	Local / Endroit	Matériau	Présence amiante
8	0	Remise	Dessus de table en amiante ciment	Connu comme contenant de l'amiante

Activité pouvant donner lieu à une exposition à l'amiante				
<input checked="" type="checkbox"/>	Nettoyage	<input type="checkbox"/>	<input type="checkbox"/>	/
<input type="checkbox"/>	/		<input type="checkbox"/>	/
CONSEIL				
<input checked="" type="checkbox"/>	Prévoir l'enlèvement d'amiante à moyen terme	<input type="checkbox"/>	<input type="checkbox"/>	/
<input type="checkbox"/>	/		<input type="checkbox"/>	/

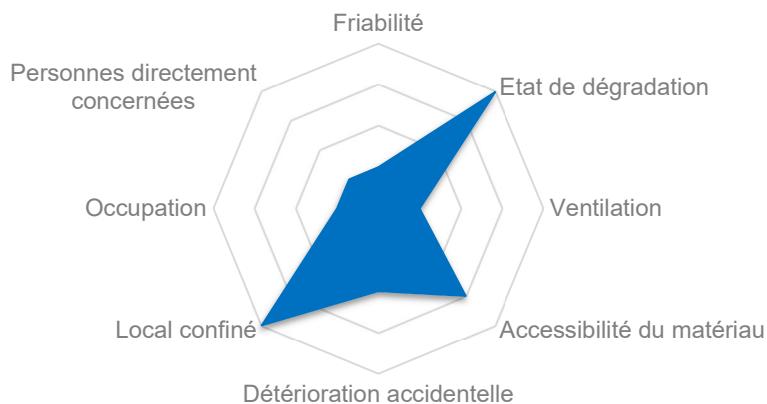
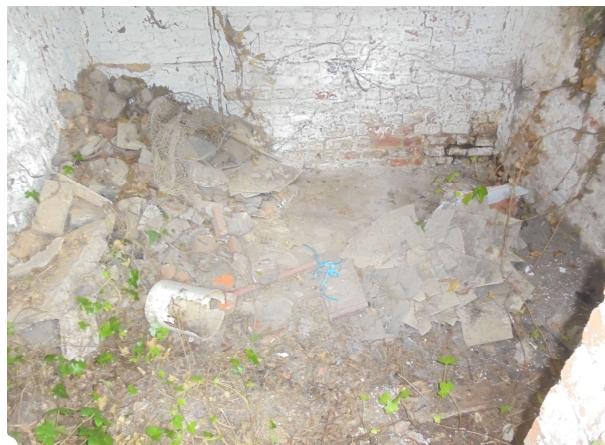
FICHE	Niveau	Local / Endroit	Matériau	Présence amiante
9	/	Remise	Débris en amiante ciment	Connu comme contenant de l'amiante

Activité pouvant donner lieu à une exposition à l'amiante				
<input checked="" type="checkbox"/>	Nettoyage	<input type="checkbox"/>	<input type="checkbox"/>	/
<input checked="" type="checkbox"/>	Travaux		<input type="checkbox"/>	/
CONSEIL				
<input checked="" type="checkbox"/>	Prévoir l'enlèvement d'amiante à moyen terme	<input type="checkbox"/>	<input type="checkbox"/>	/
<input checked="" type="checkbox"/>	/		<input type="checkbox"/>	/

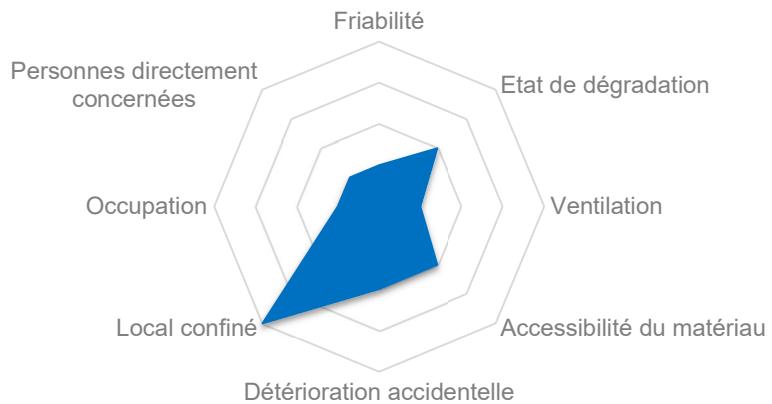
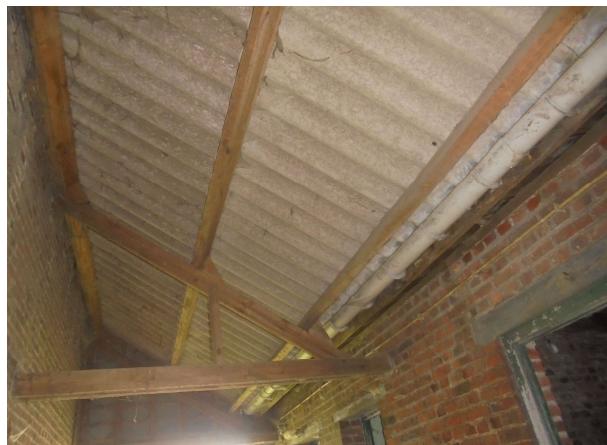
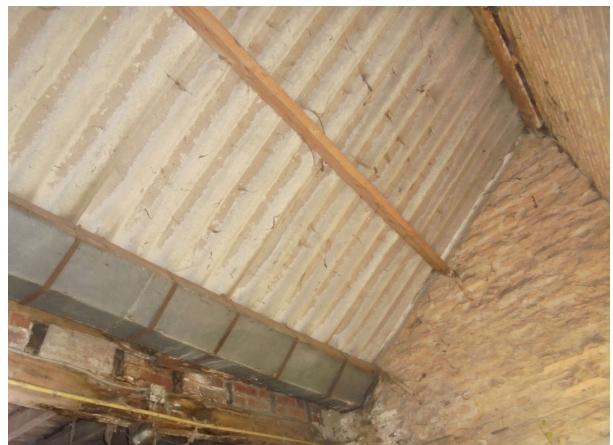
FICHE	Niveau	Local / Endroit	Matériau	Présence amiante
10	Voir conclusion	Ondulés en amiante ciment	Connu comme contenant de l'amiante

Activité pouvant donner lieu à une exposition à l'amiante				
<input checked="" type="checkbox"/>	Travaux en toiture	<input type="checkbox"/>	<input type="checkbox"/>	/
<input type="checkbox"/>	/		<input type="checkbox"/>	/
CONSEIL				
<input checked="" type="checkbox"/>	Contrôle annuel de l'état du matériau	<input type="checkbox"/>	<input type="checkbox"/>	/
<input checked="" type="checkbox"/>	Ne pas démousser à haute pression		<input type="checkbox"/>	/
